# Asbestinventarisatetest

Rietstraat 4, 9000 Gent

Attestnummer : 20260521-000037.000

Uitgegeven op : 21.05.2026

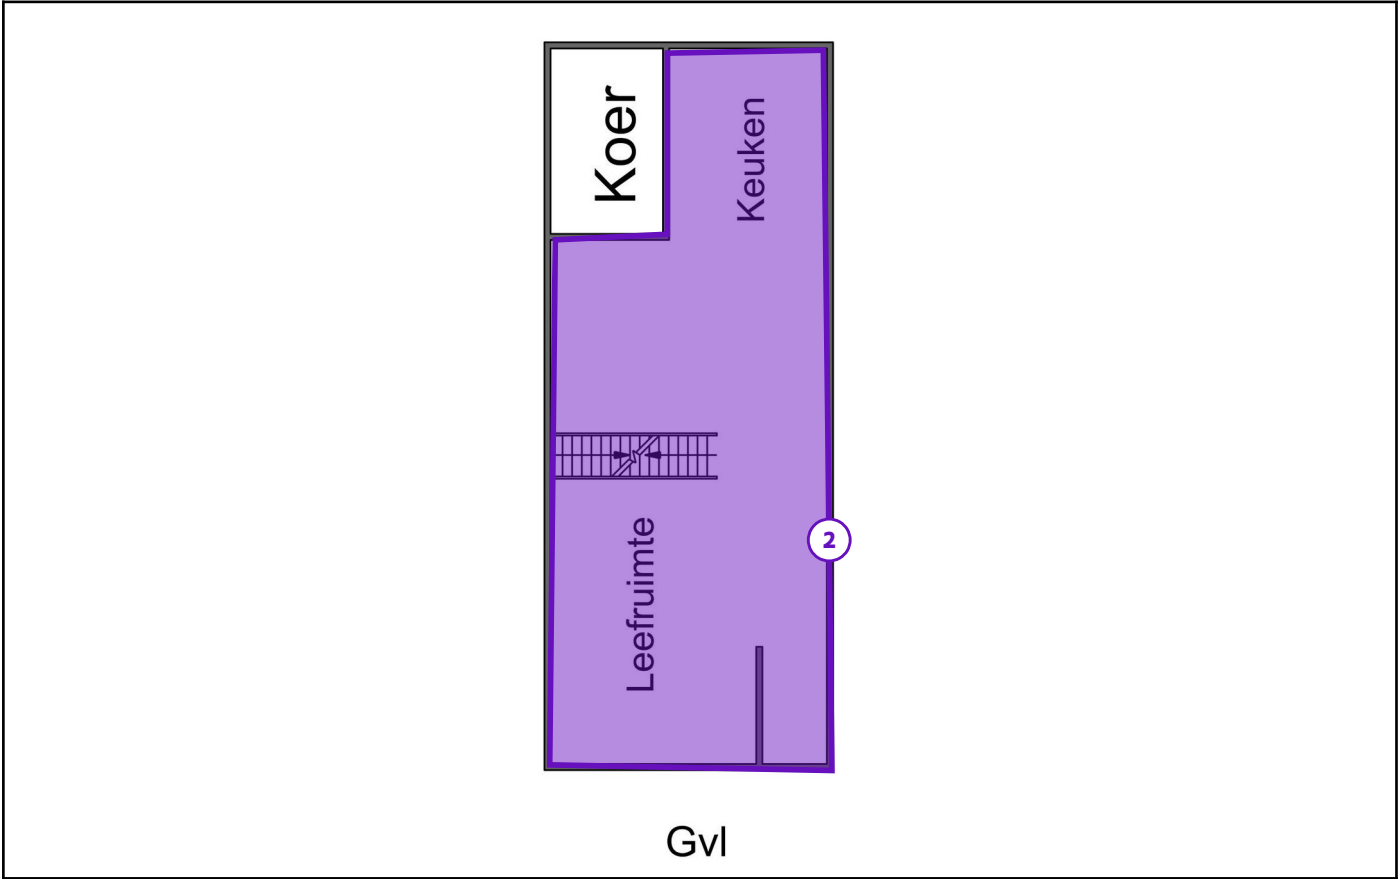
# Plan 1.1: Schema woning gvl

| Beschrijving | Type | Actie |
|---|---|---|
| 2. Plafonds: gipskarton beplating | Advies | - |

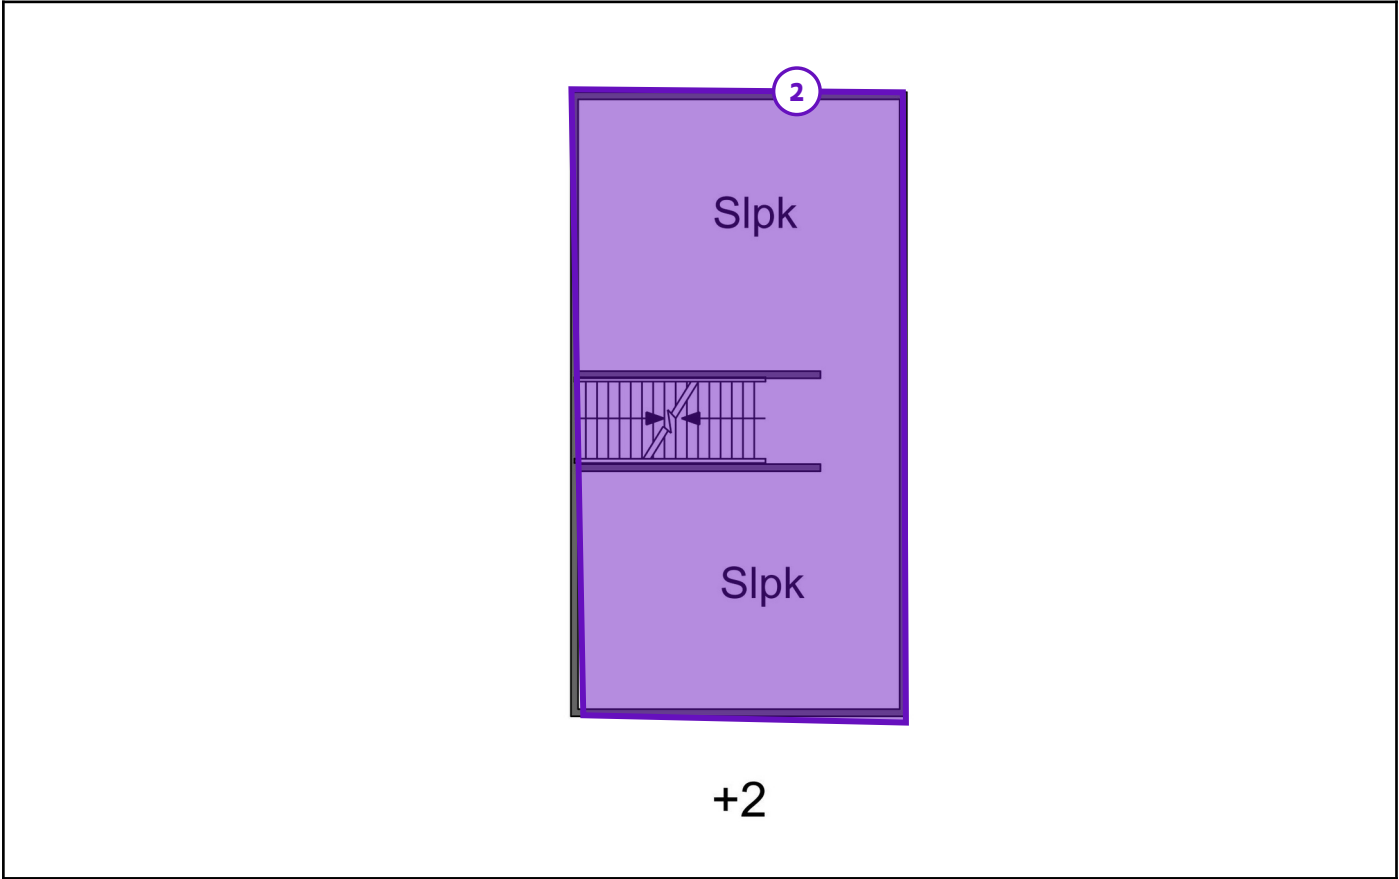
# Plan 1.3: Schema woning +2

| Beschrijving | Type | Actie |
|---|---|---|
| 2. Plafonds: gipskarton beplating | Advies | - |

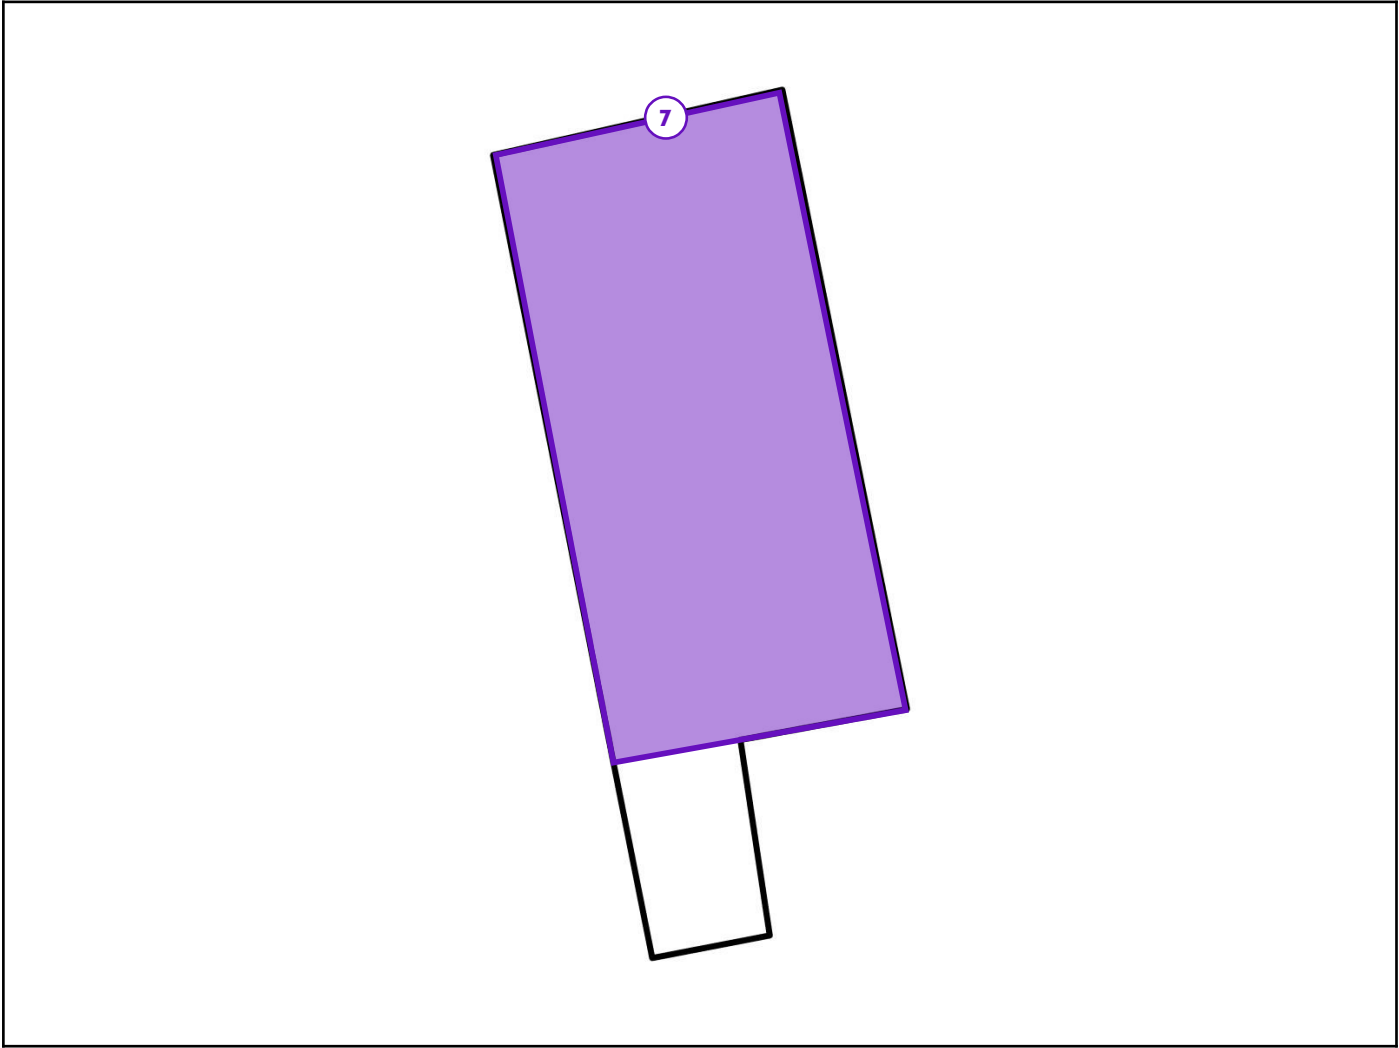
# Plan 1.8: Schema dakplan

| Beschrijving | Type | Actie |
|---|---|---|
| 7. Dakpannen | Overige ruimte of materiaal | - |

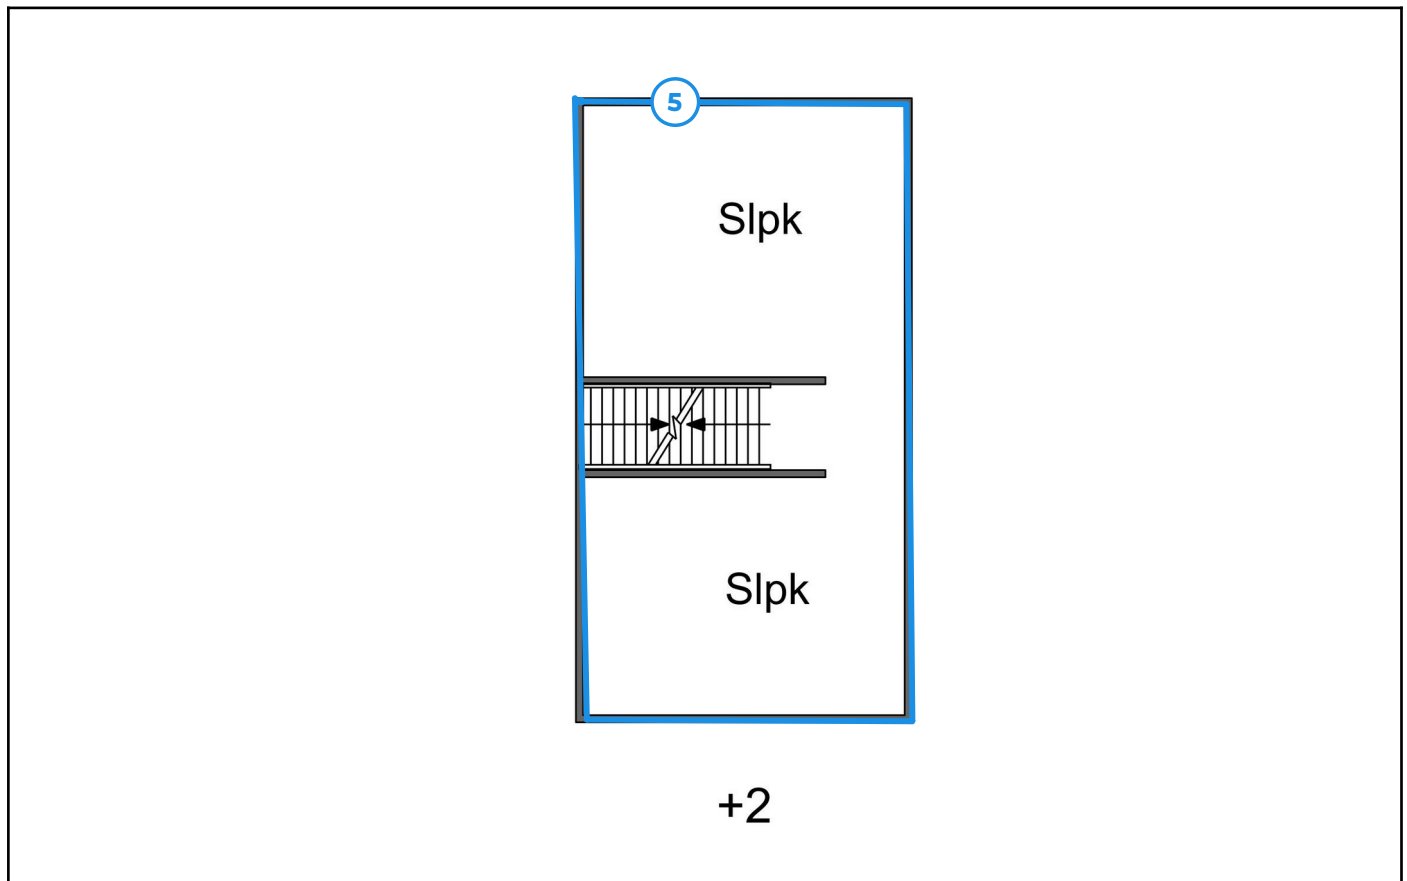
## Plan 1.11: Schema woning +2

| Beschrijving | Type | Actie |
|---|---|---|
| 5. Wanden: pleisterwerk | Geen asbest | - |
