# Asbestinventarisatattest

Nijverheidskaai 18, 9040 Gent

Attestnummer : 20251011-000083.000

Uitgegeven op : 11.10.2025

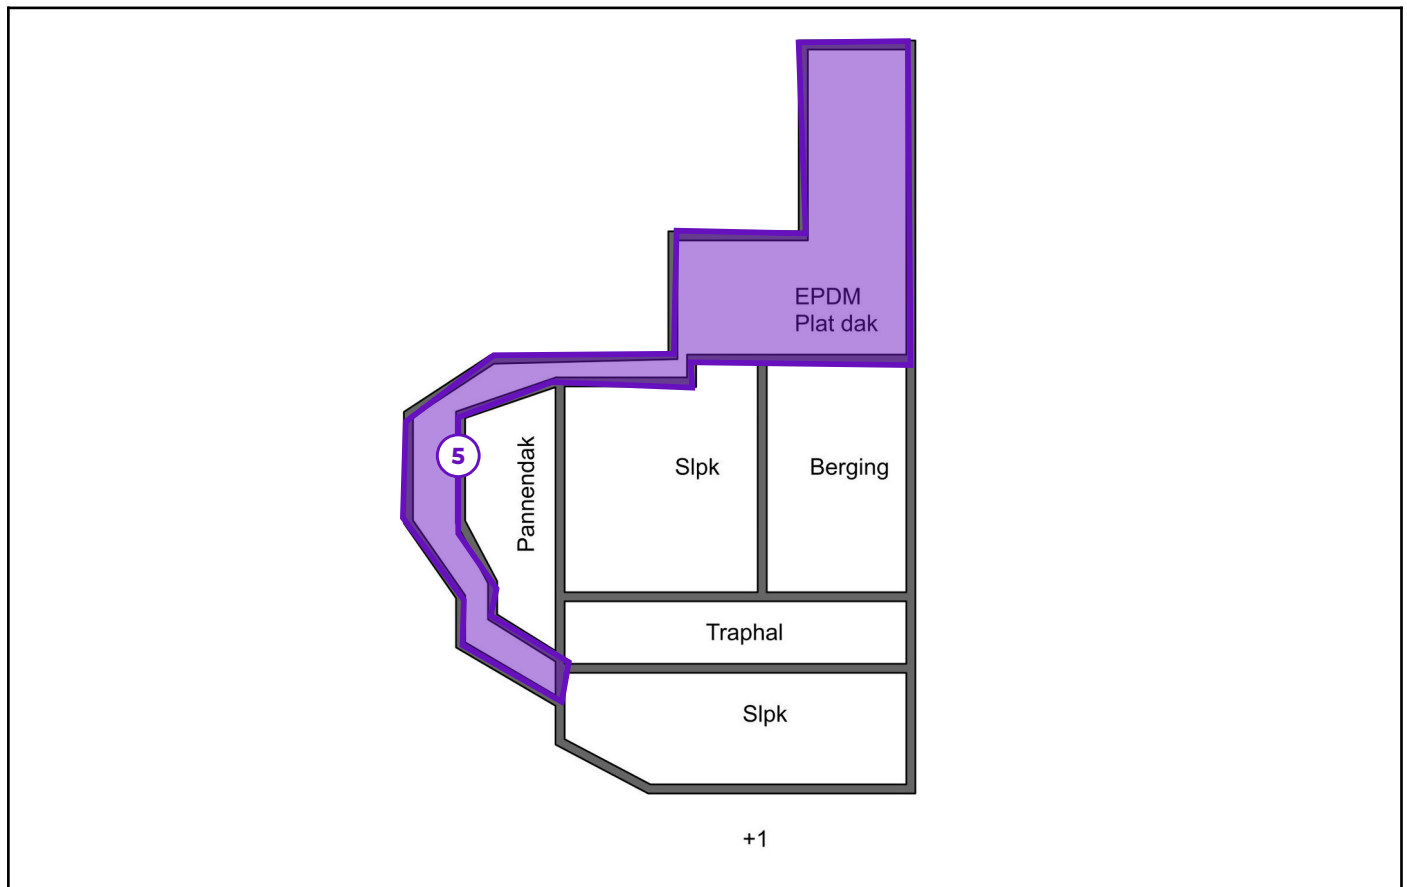
## Plan 1.2: Schema woning +1

| Beschrijving | Type | Actie |
|---|---|---|
| 3.1 Code: 603 | Puntmonster | - |

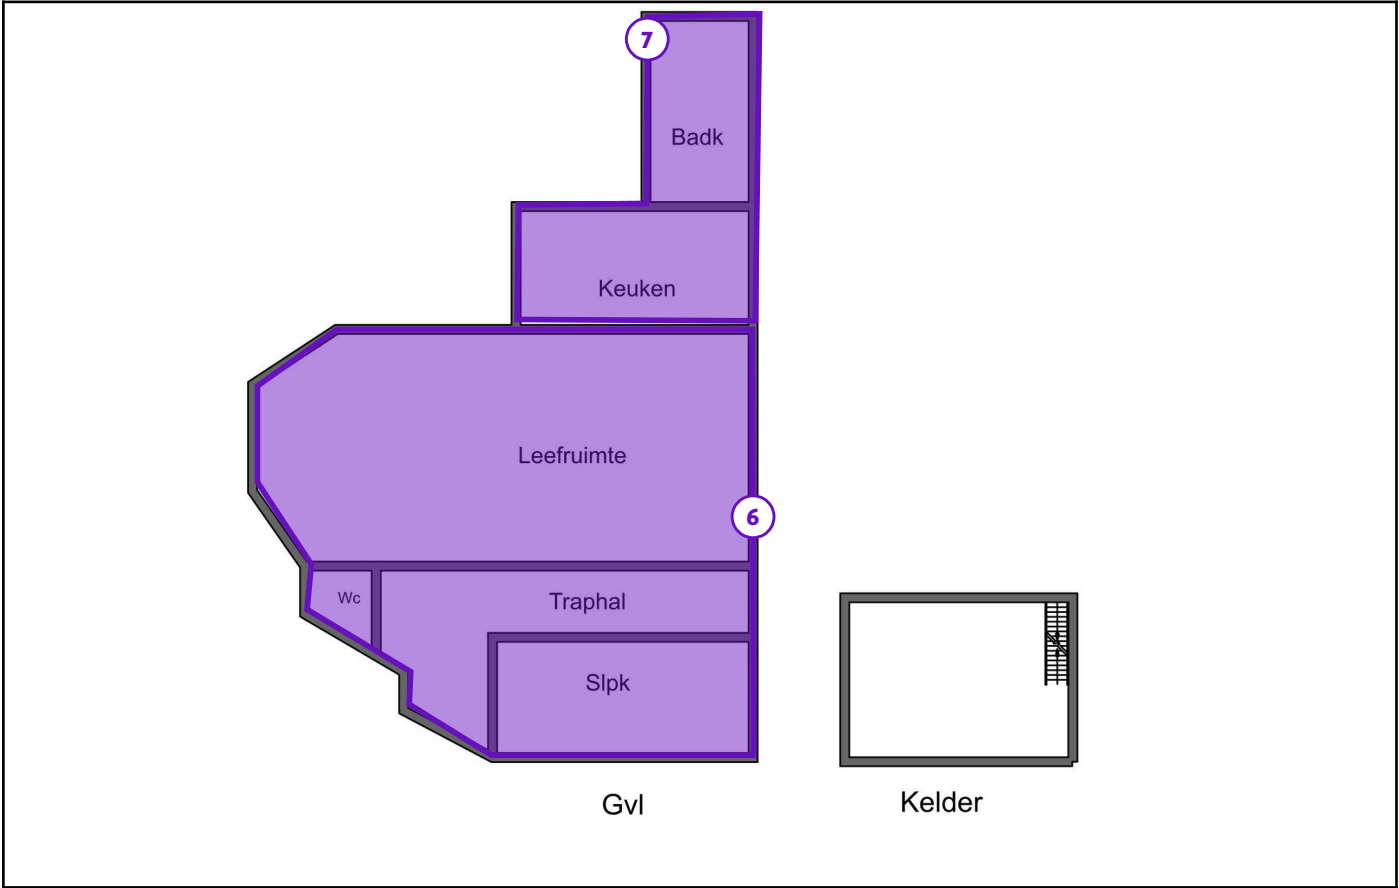
# Plan 1.4: Schema woning + GVL

| Beschrijving | Type | Actie |
|---|---|---|
| 7. Plafonds: Houten beplatingen. | Advies | - |

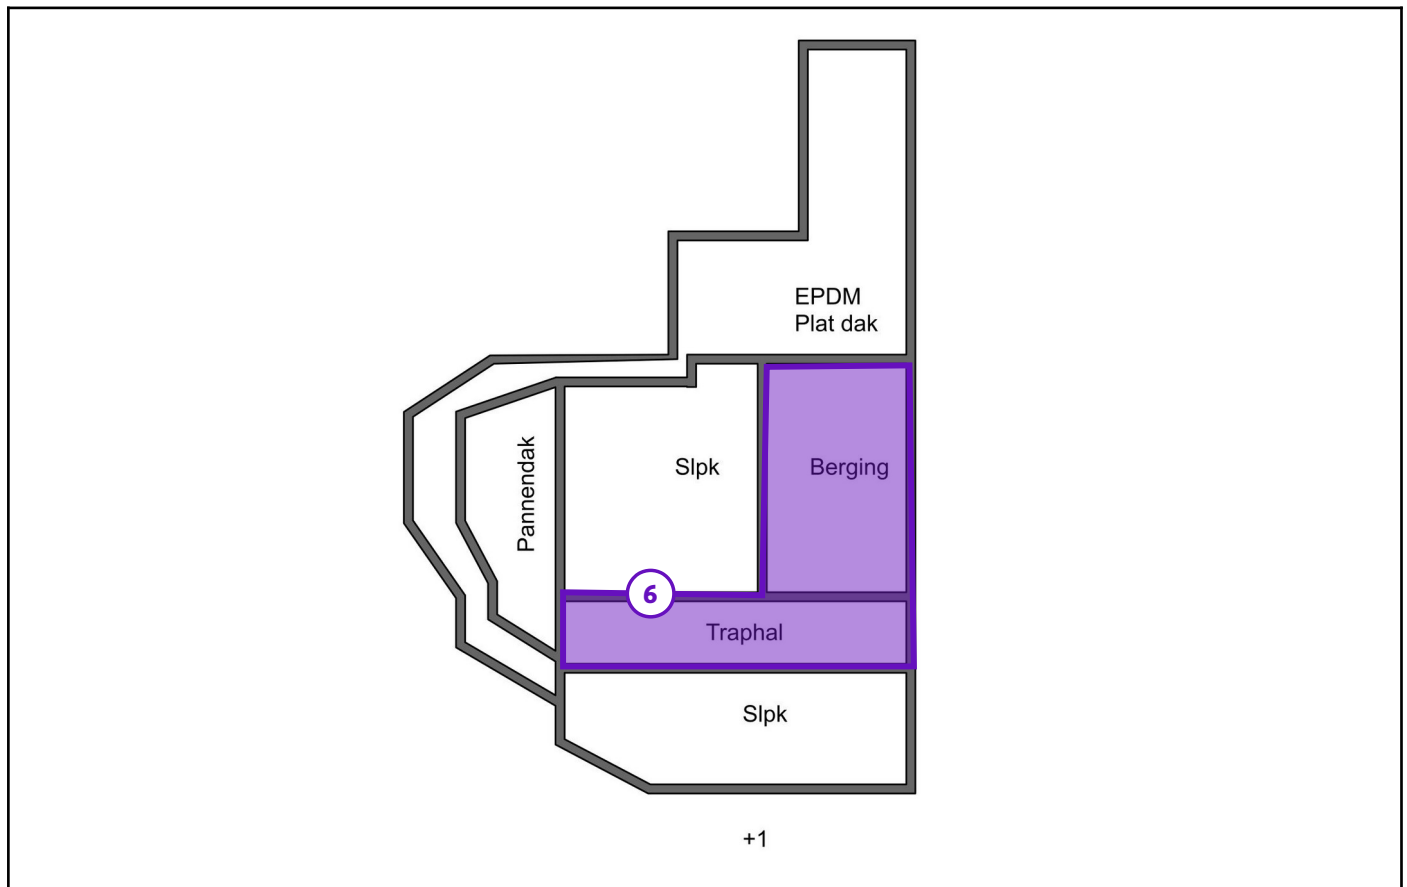
## Plan 1.5: Schema woning +1

| Beschrijving | Type | Actie |
|---|---|---|
| 6. Plafonds: gipskarton beplating | Advies | - |

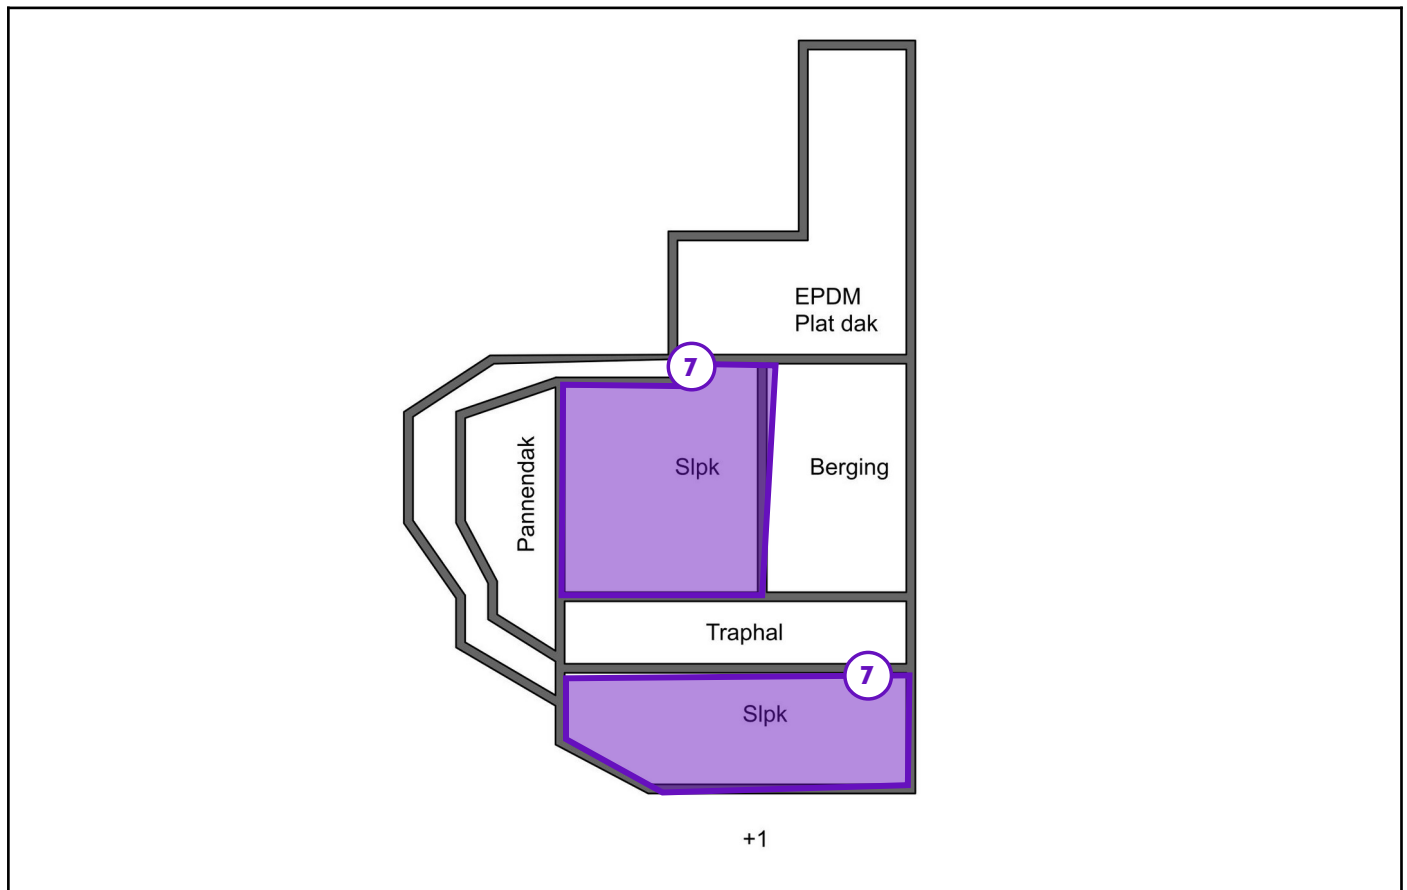
## Plan 1.8: Schema woning +1

| Beschrijving | Type | Actie |
|---|---|---|
| 7. Plafonds: Houten beplatingen. | Advies | - |

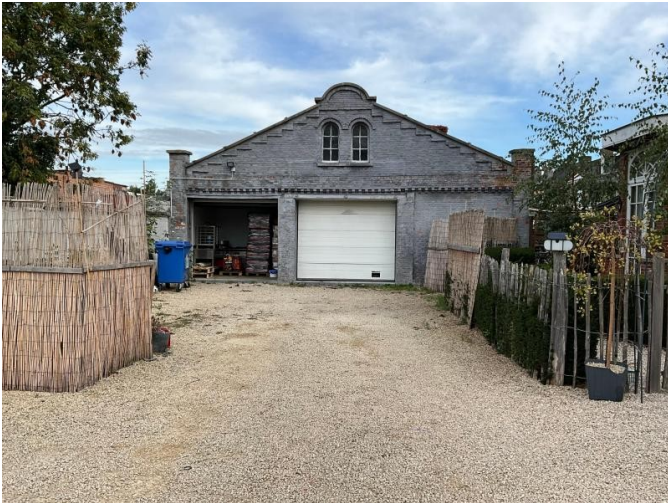
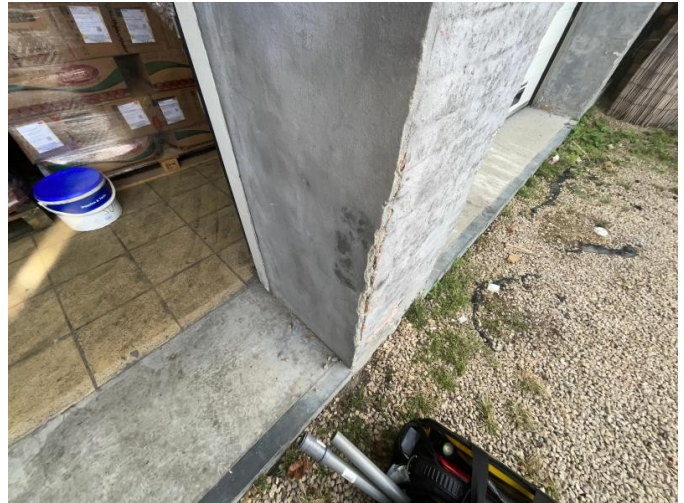
## Fiche 9: Cementering

Geen asbest
