# Asbestinventarisatetest

Martelaarslaan 394, 9000 Gent

Attestnummer : 20260716-000280.000

Uitgegeven op : 16.07.2026

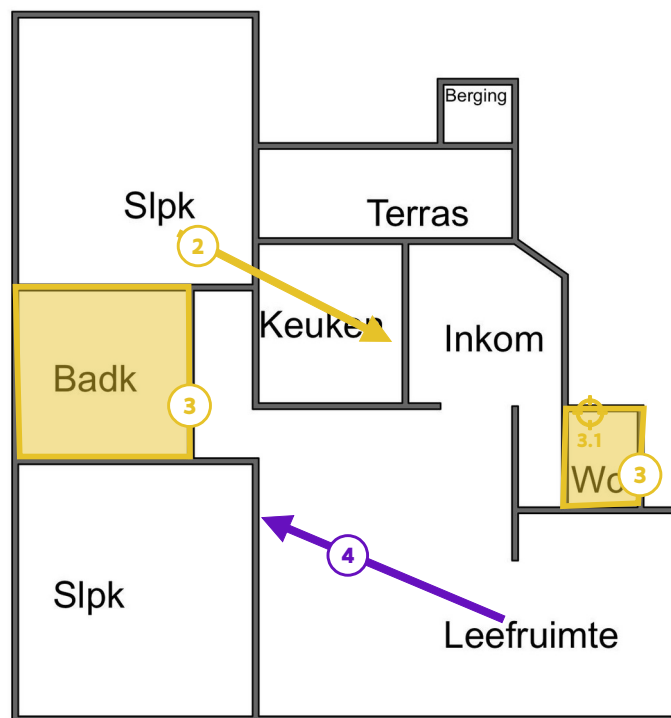
## Plan 1.2: Schema appartement

In elke ruimte staan er kolomradiatoren.

| Beschrijving | Type | Actie |
|---|---|---|
| 5. Kolomradiatoren / Plaatradiatoren | Advies | - |

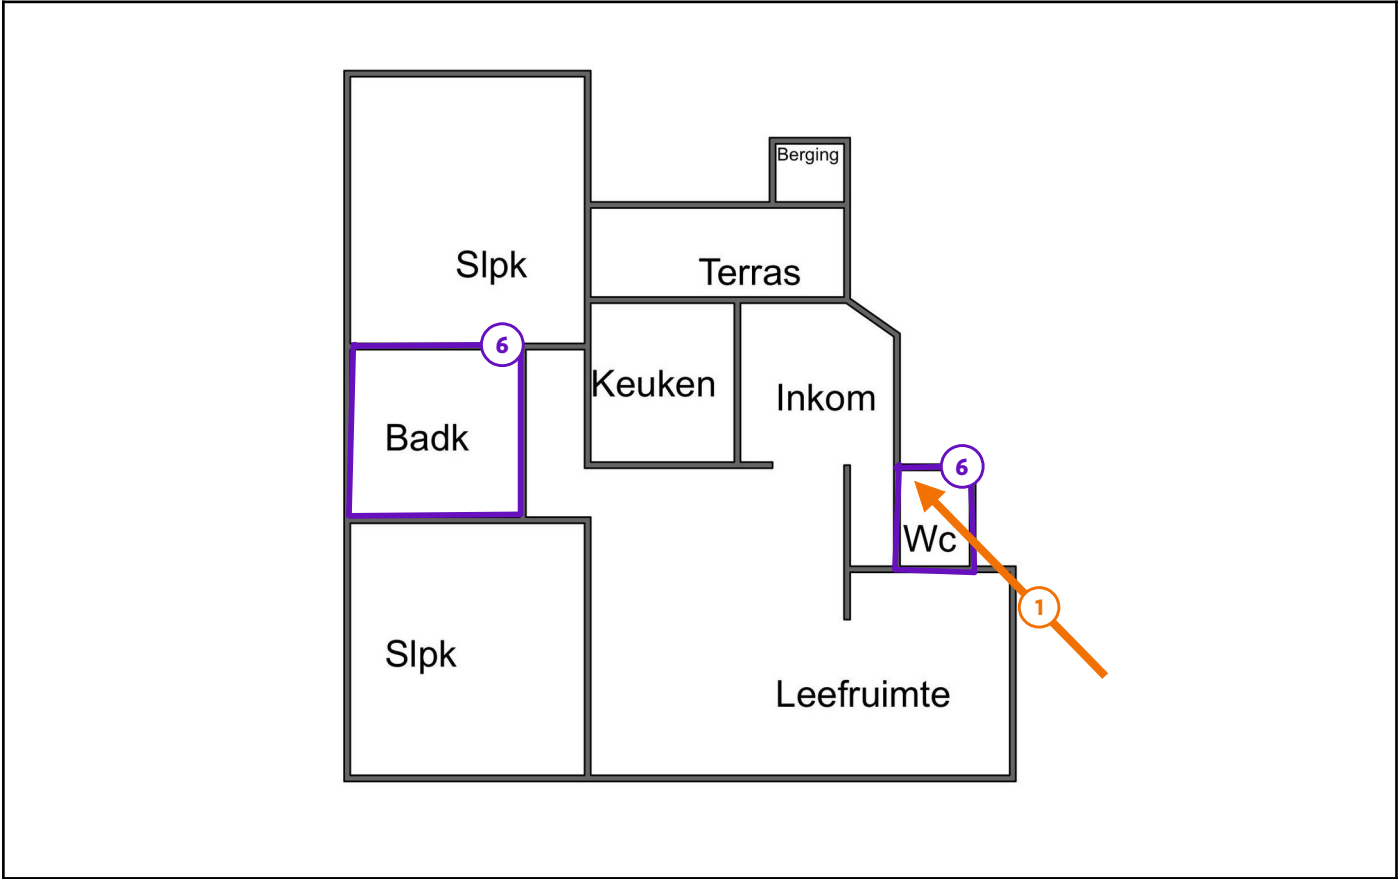
# Plan 1.4: Schema appartement

| Beschrijving | Type | Actie |
|---|---|---|
| 6. Lijm achter faiancetegels | Advies | - |
