# Asbestinventarisatattest

Clarissenstraat 46, 9000 Gent

Attestnummer : 20260820-000389.000

Uitgegeven op : 20.08.2026

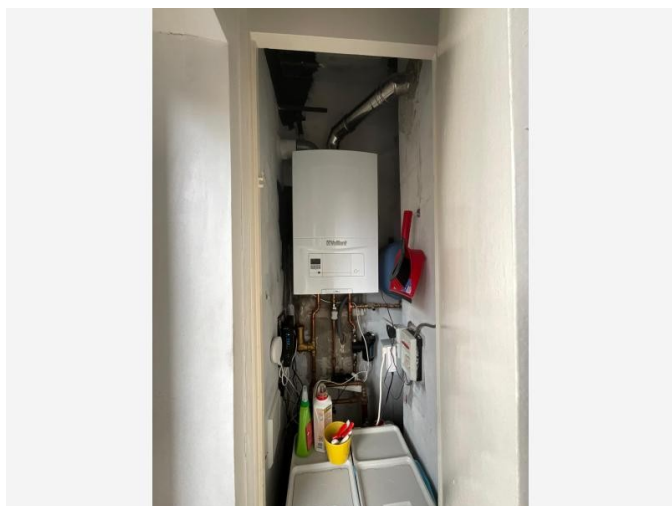
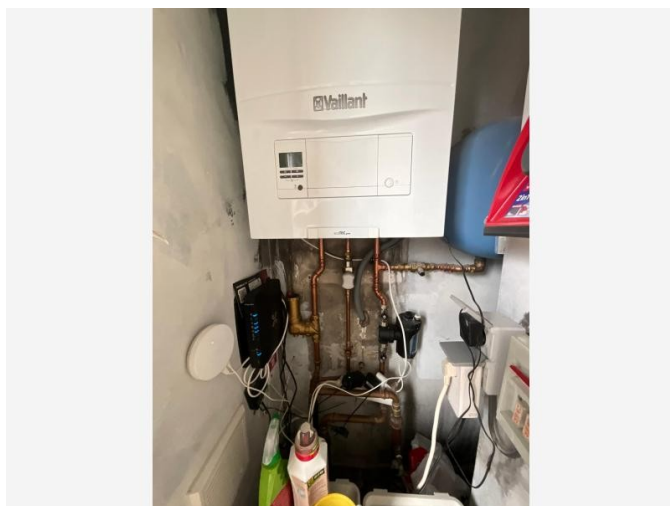
### Fiche 4: Materialen aan de stookketel

| Beschrijving | Notitie | Terug te vinden op plannen |
|---|---|---|
| Fiche 5: Afkitting schrijnwerk | Er werd geen asbestverdacht afkittingsmateriaal vastgesteld, noch tussen kozijn en glas, noch tussen kozijn en muur. | - |
