# Asbestinventarisatetest

Gentstraat 252, 9041 Gent

Attestnummer : 20260627-000076.000

Uitgegeven op : 27.06.2026

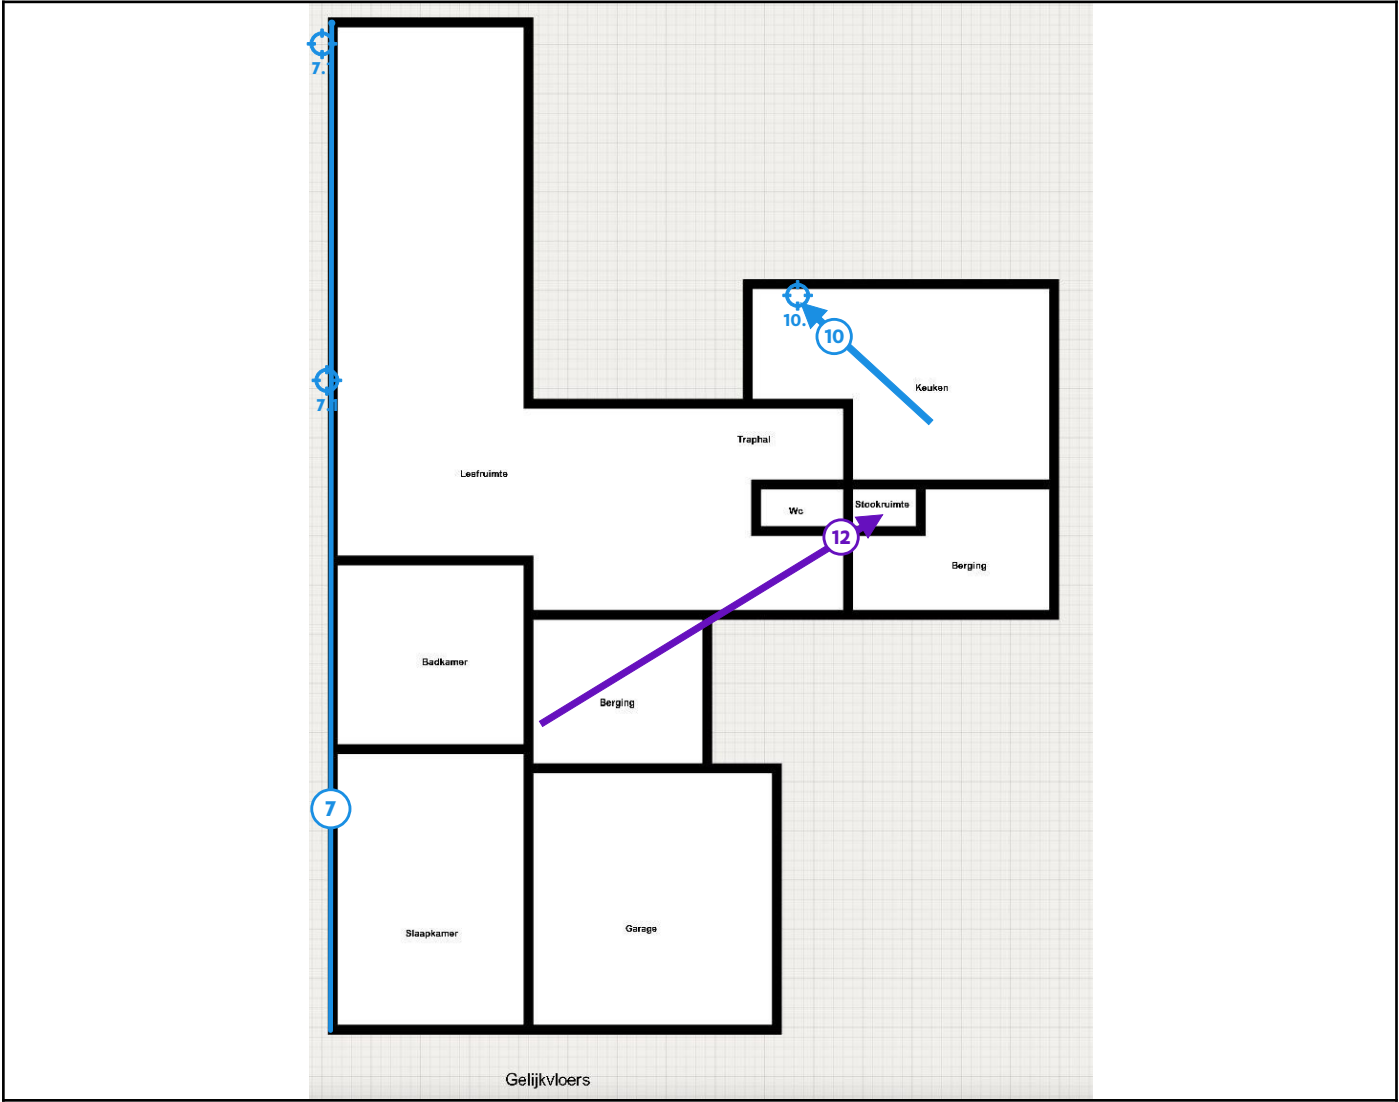
# Plan 1.2: Schema woning gvl

| Beschrijving | Type | Actie |
|---|---|---|
| 12. Packingen | Overige ruimte of materiaal | - |

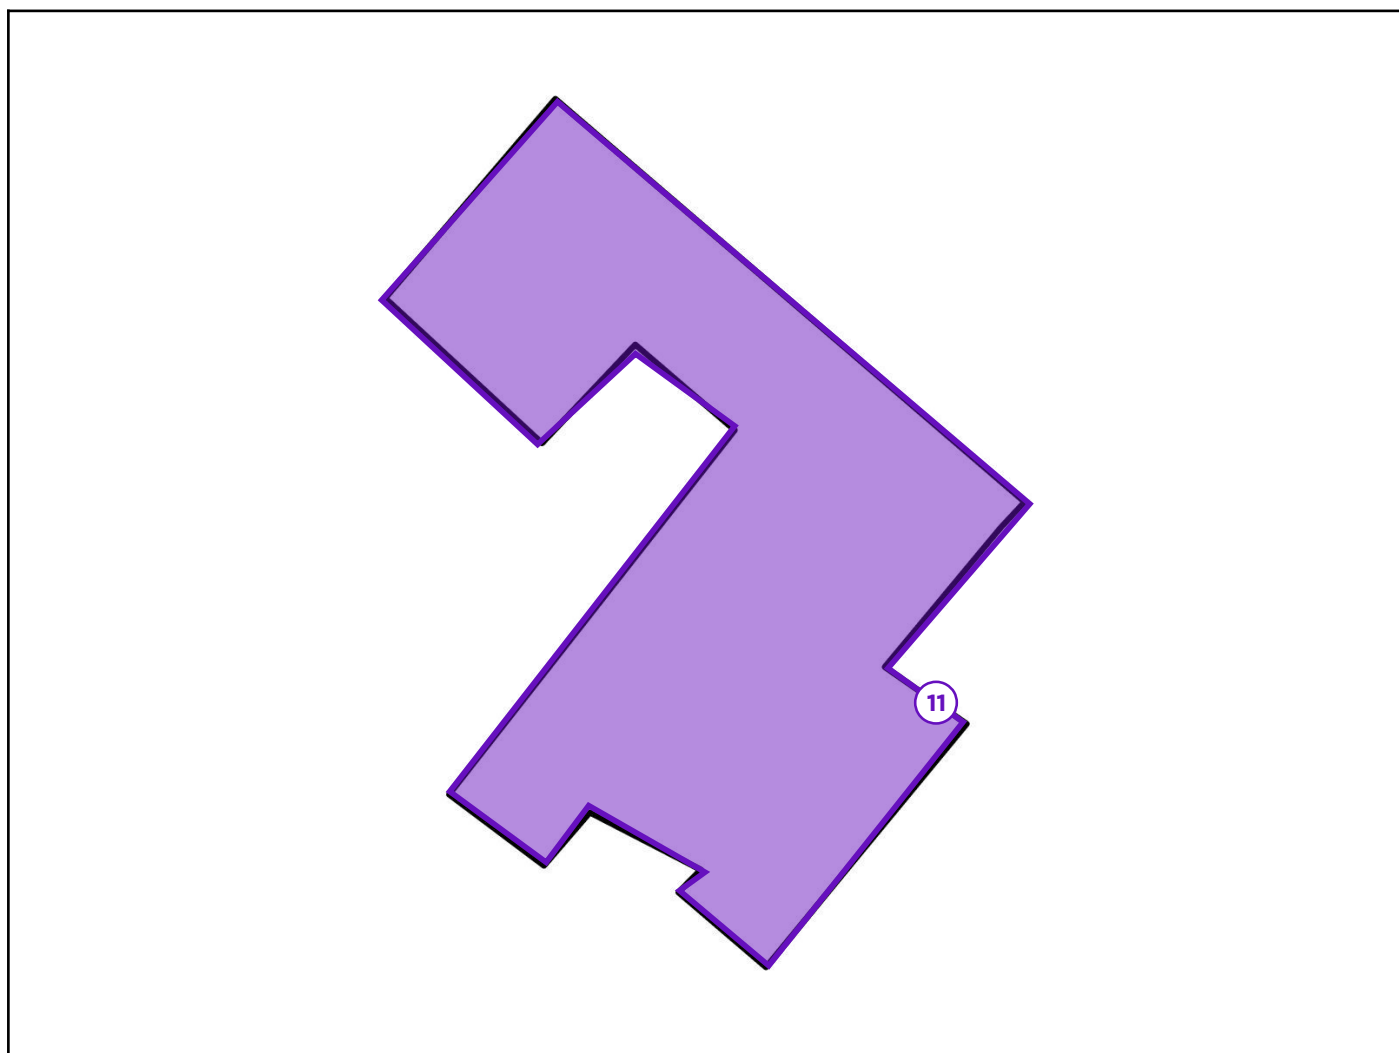
## Plan 1.6: Schema dakplan woning

| Beschrijving | Type | Actie |
|---|---|---|
| 11. Dakpannen | Overige ruimte of materiaal | - |

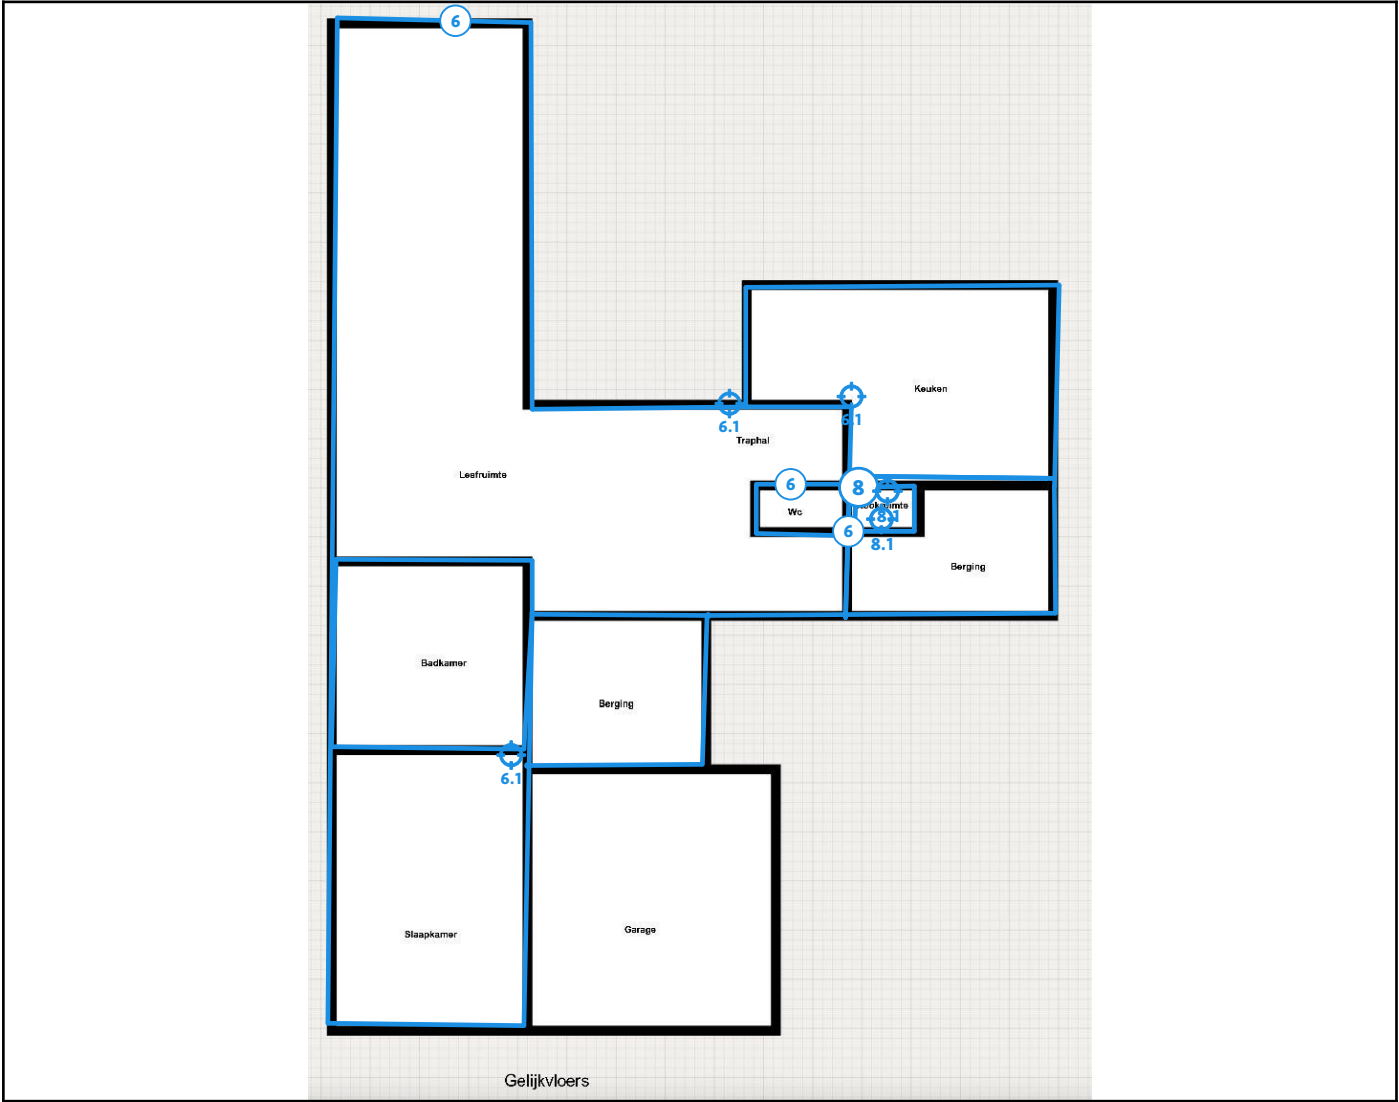
# Plan 1.7: Schema woning gvl

| Beschrijving | Type | Actie |
|---|---|---|
| 8.1 Code: 102 | Mengmonster | - |

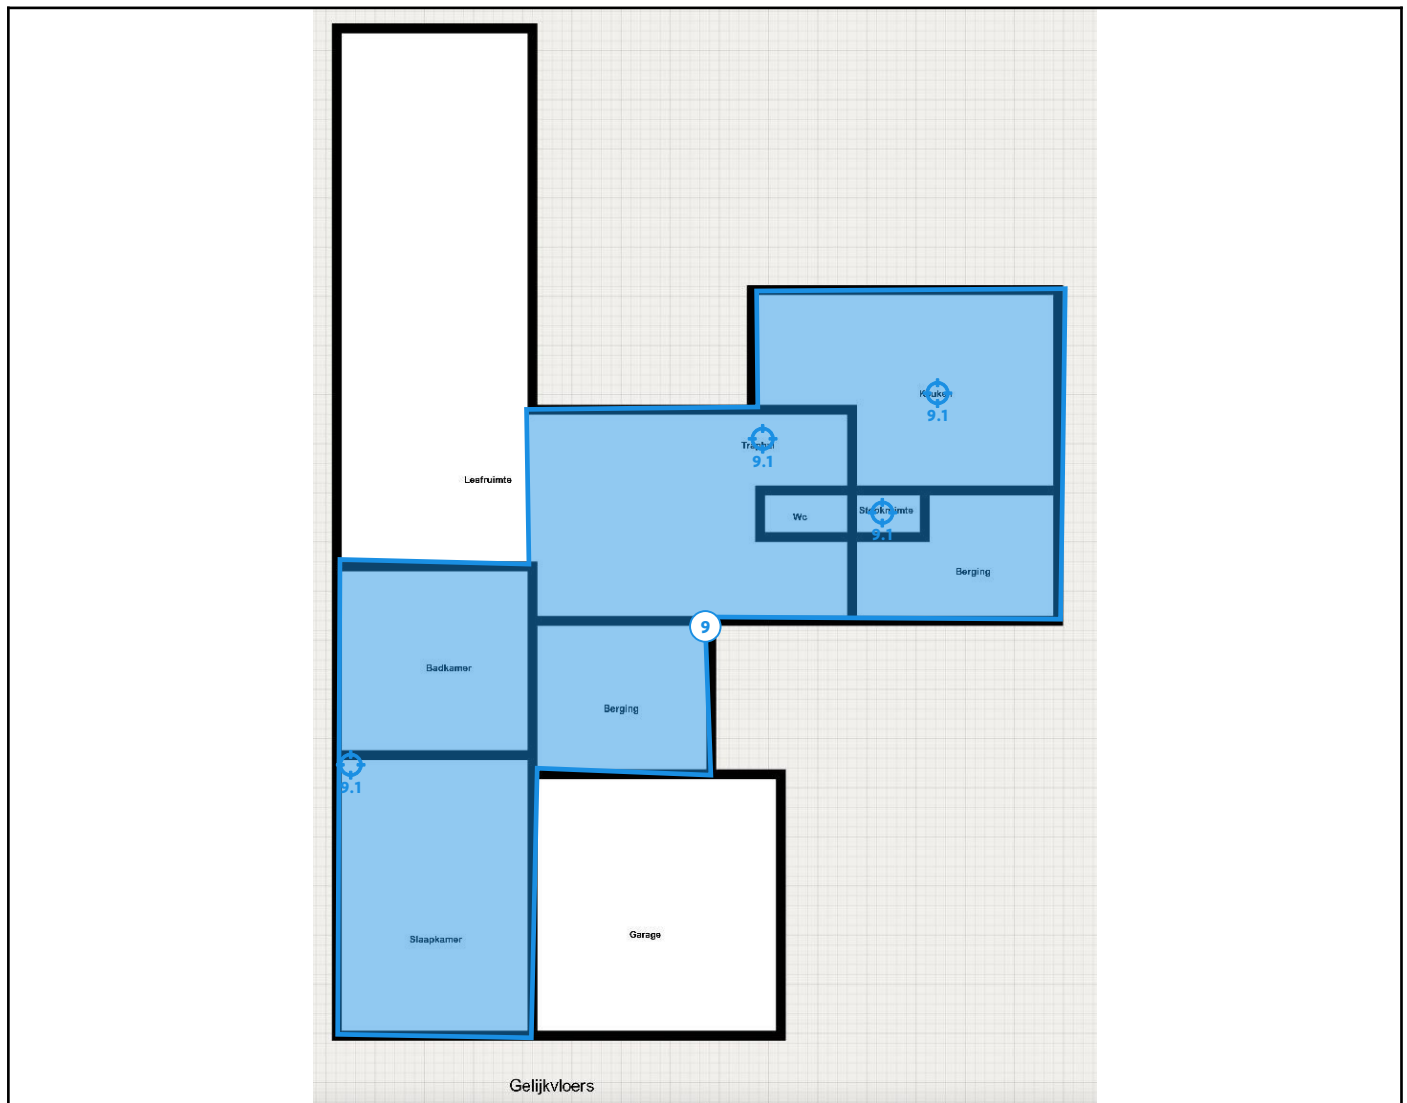
## Plan 1.8: Schema woning gvl

| Beschrijving | Type | Actie |
|---|---|---|
| 9.1 Code: 201 | Mengmonster | - |

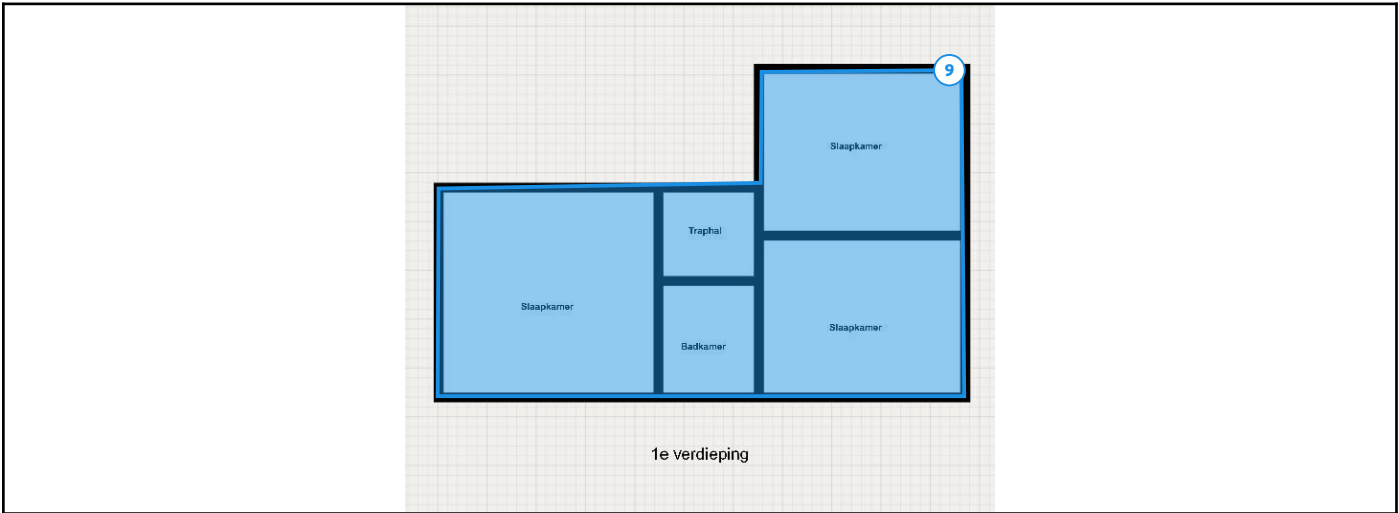
# Plan 1.9: Schema woning +1

| Beschrijving | Type | Actie |
|---|---|---|
| 9. Plafonds: pleisterwerk | Geen asbest | - |

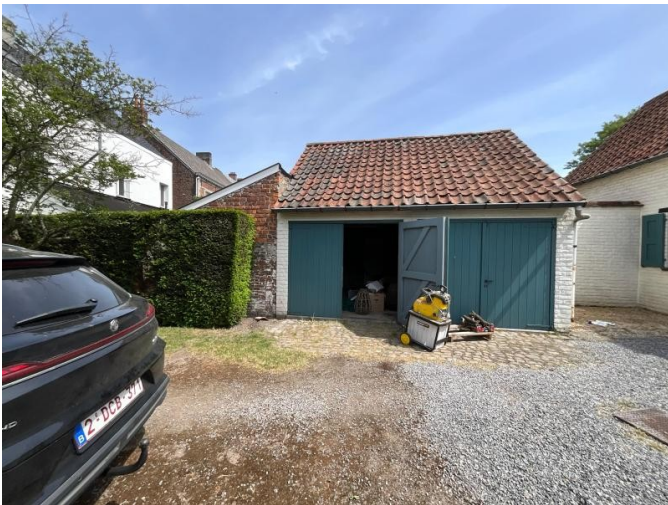
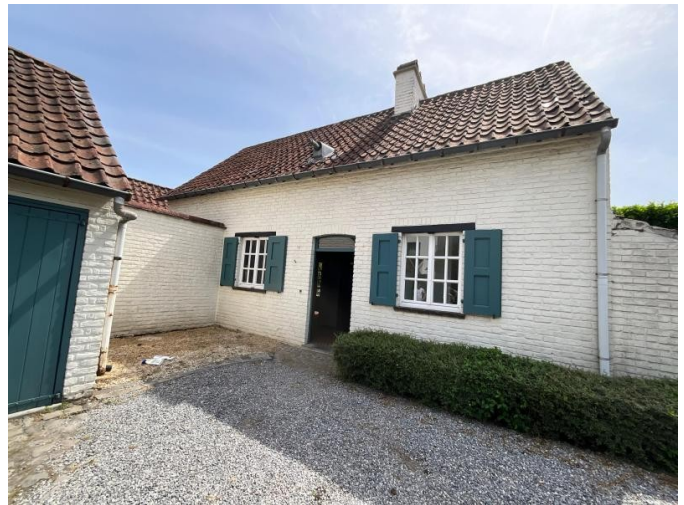
### Fiche 11: Dakpannen

| Beschrijving | Notitie | Terug te vinden op plannen |
|---|---|---|
| Fiche 11: Dakpannen | Het dak bestaat uit dakpannen. | Plan 1.6: Schema dakplan woning |

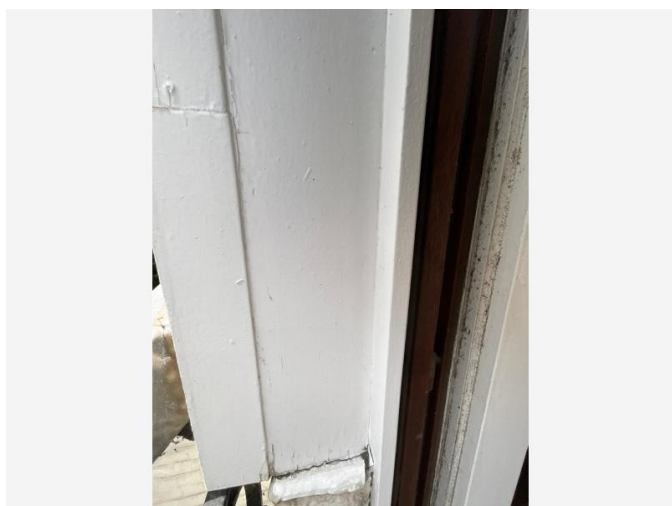
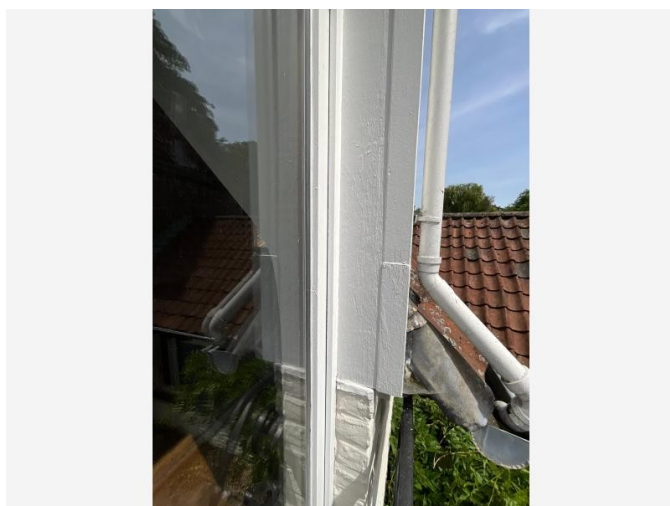
### Fiche 14: (Niet-aanwezig): Afkitting aan schrijnwerk

| Beschrijving | Notitie | Terug te vinden op plannen |
|---|---|---|
| Fiche 14: (Niet-aanwezig): Afkitting aan schrijnwerk | - | - |
