# Asbestinventarisatetest

Priesterstraat 6, 9050 Gent

Attestnummer : **20260803-000029.000**

Uitgegeven op : **03.08.2026**

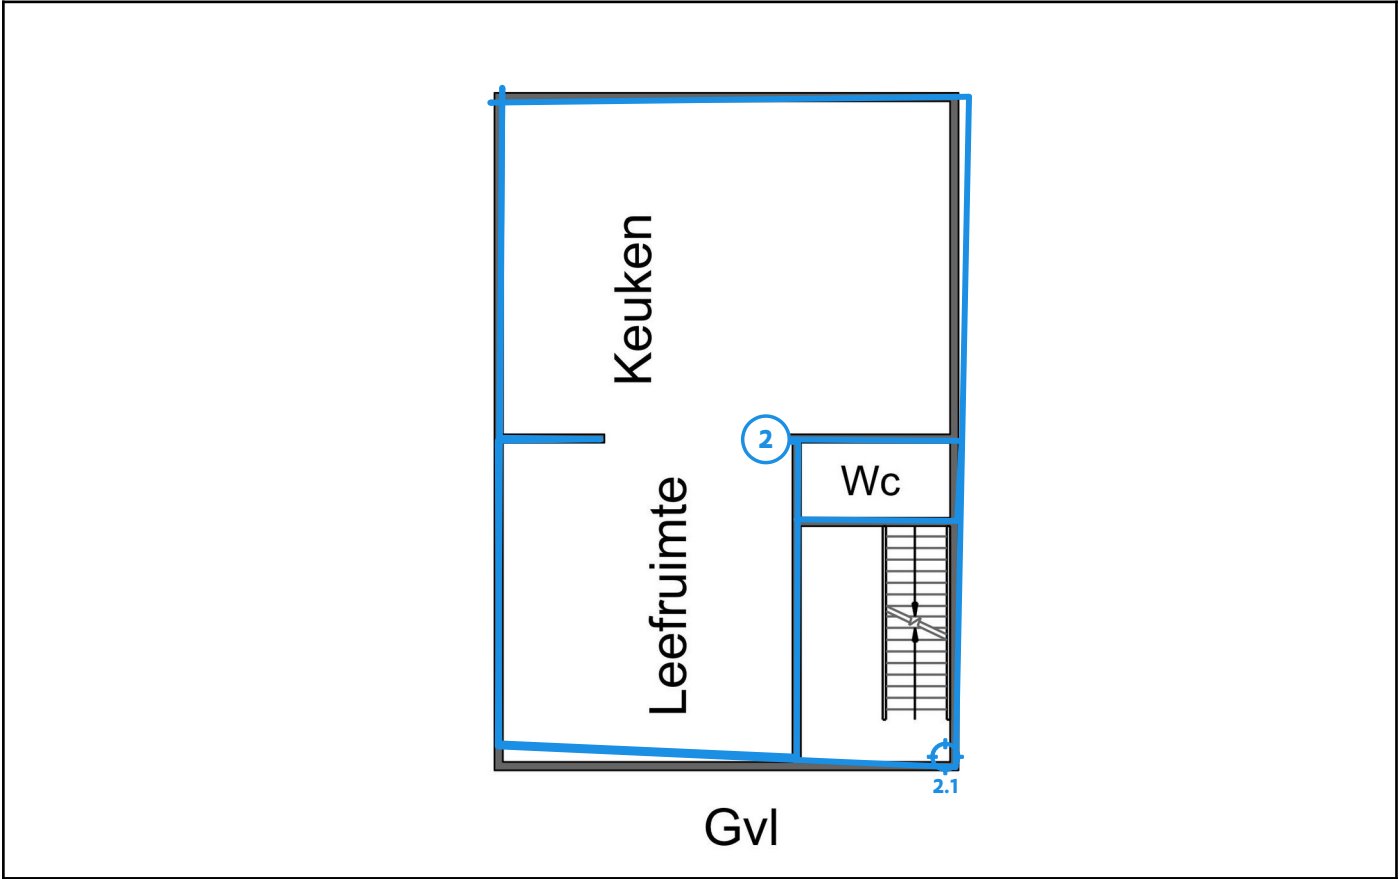
# Plan 1.2: Schema woning gvl

| Beschrijving | Type | Actie |
|---|---|---|
| 1. Plafonds: gipskarton beplating | Advies | - |

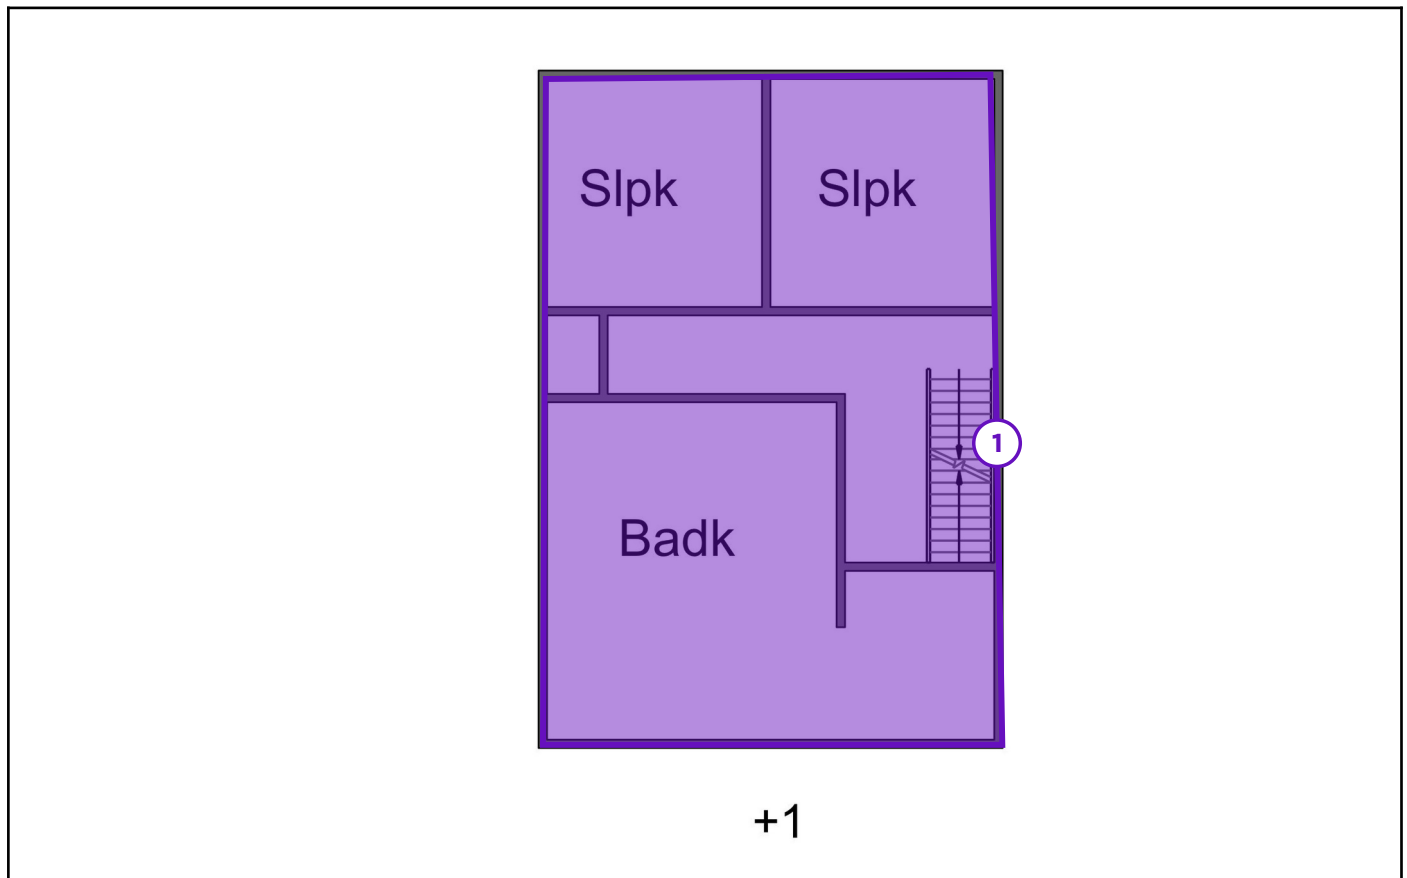
## Plan 1.5: Schema woning +1

| Beschrijving | Type | Actie |
|---|---|---|
| 1. Plafonds: gipskarton beplating | Advies | - |

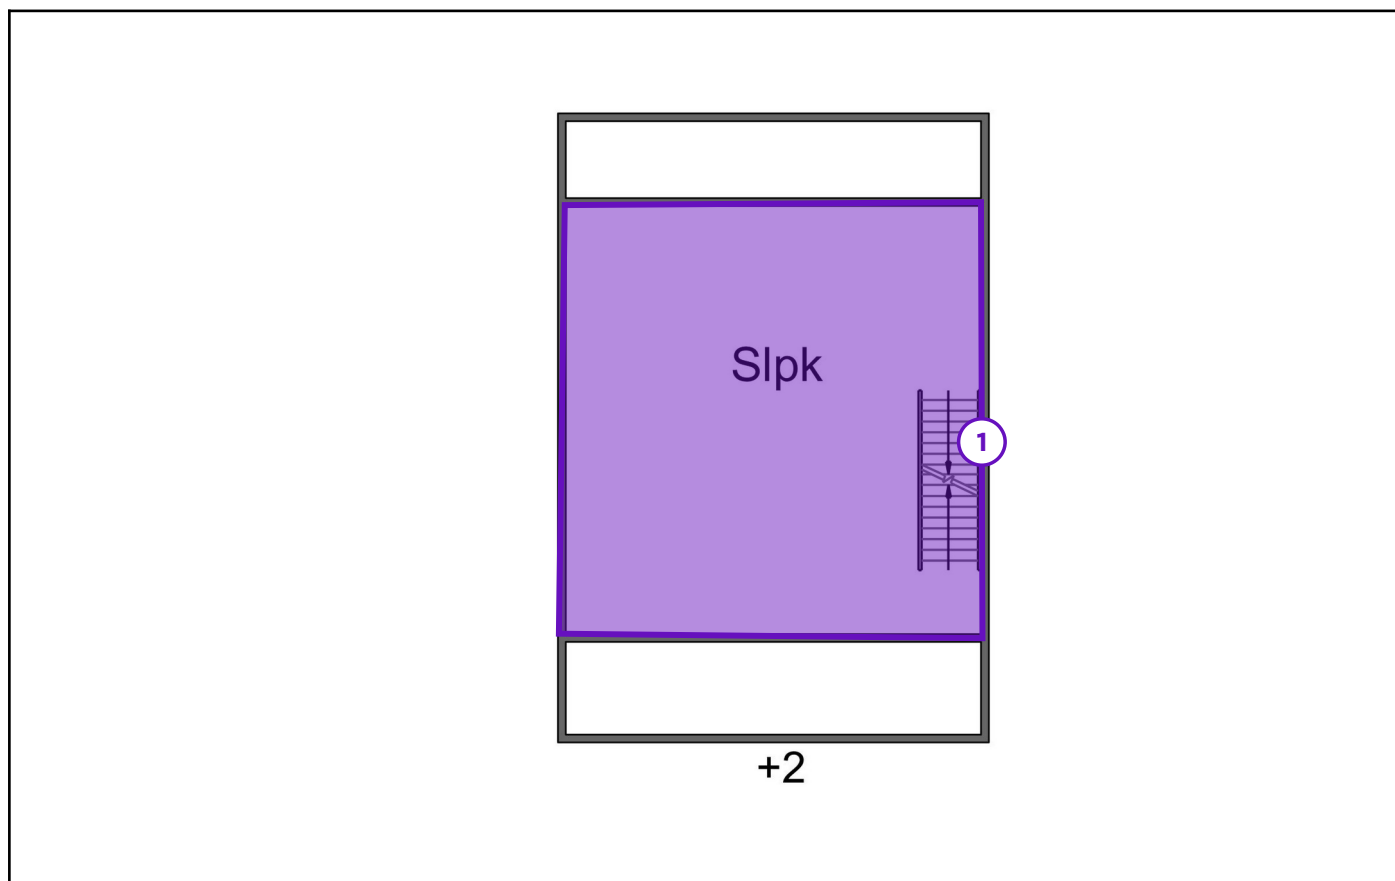
## Plan 1.6: Schema woning +2

| Beschrijving | Type | Actie |
|---|---|---|
| 1. Plafonds: gipskarton beplating | Advies | - |
