# Asbestinventarisatetest

Hoogpoort 57/0101, 9000 Gent

Attestnummer : **20250528-000035.000**

Uitgegeven op : **28.05.2025**

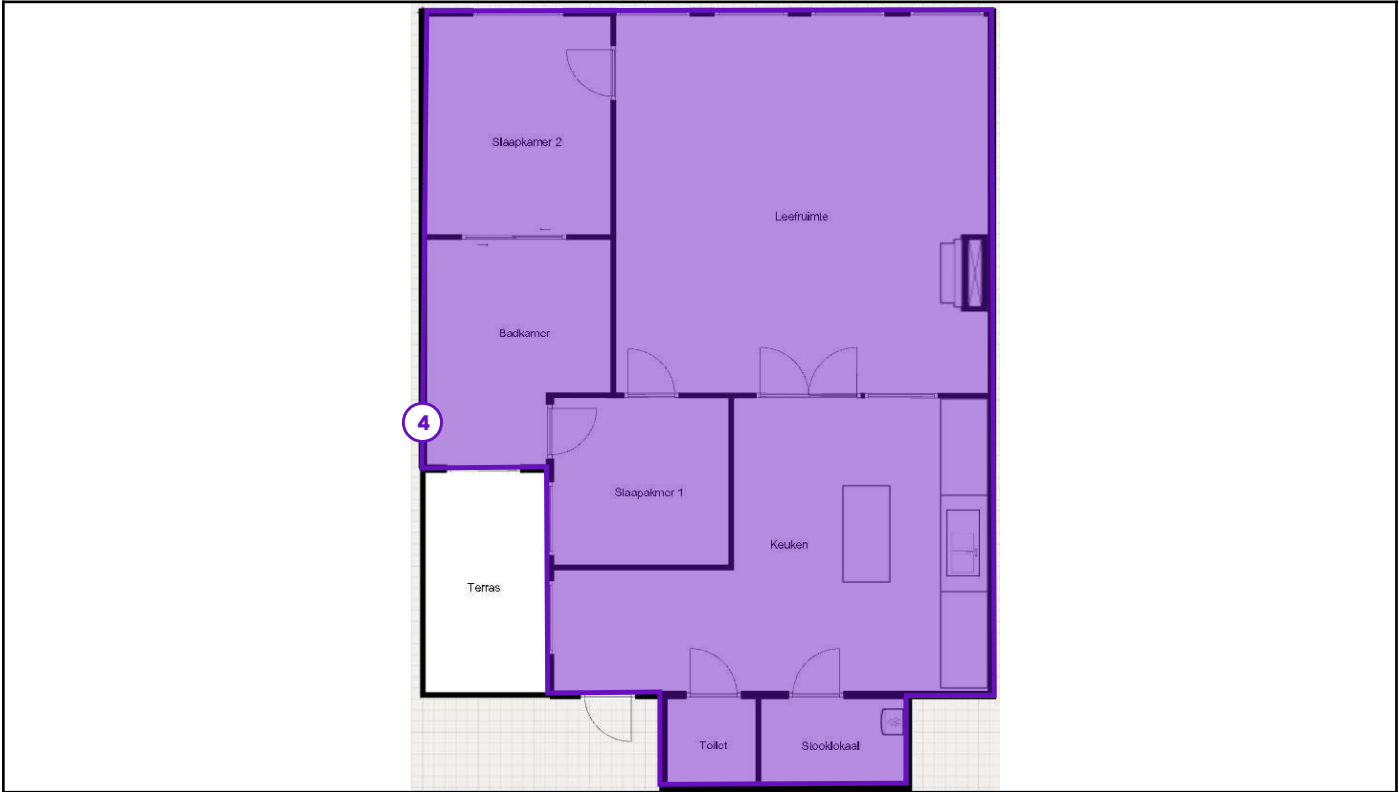
# Plan 1.1: Grondplan

| Beschrijving | Type | Actie |
|---|---|---|
| 4. Recent volledig gerenoveerd appartement (2010) | Advies | - |

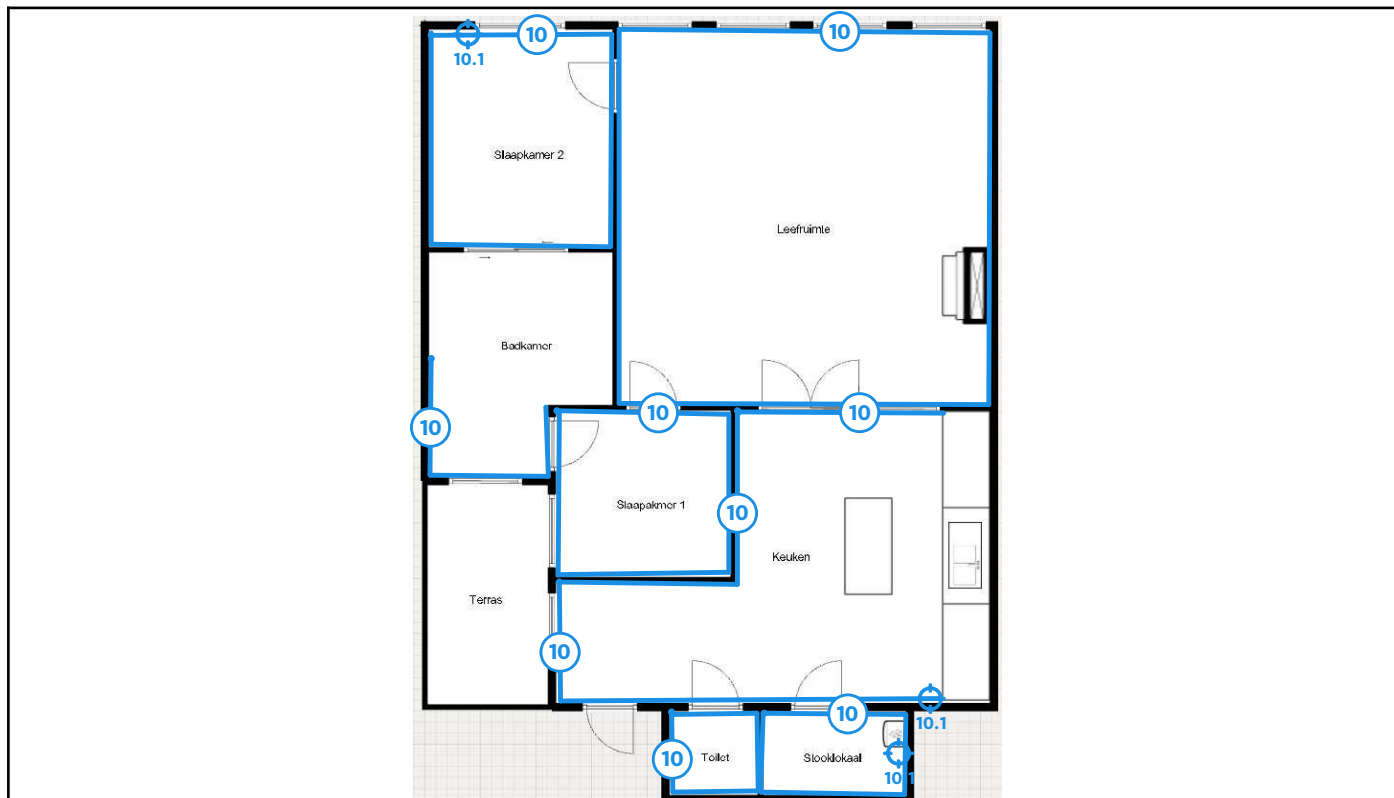
## Plan 1.2: Grondplan-wanden

| Beschrijving | Type | Actie |
|---|---|---|
| 10.1 Code: M01 | Mengmonster | - |

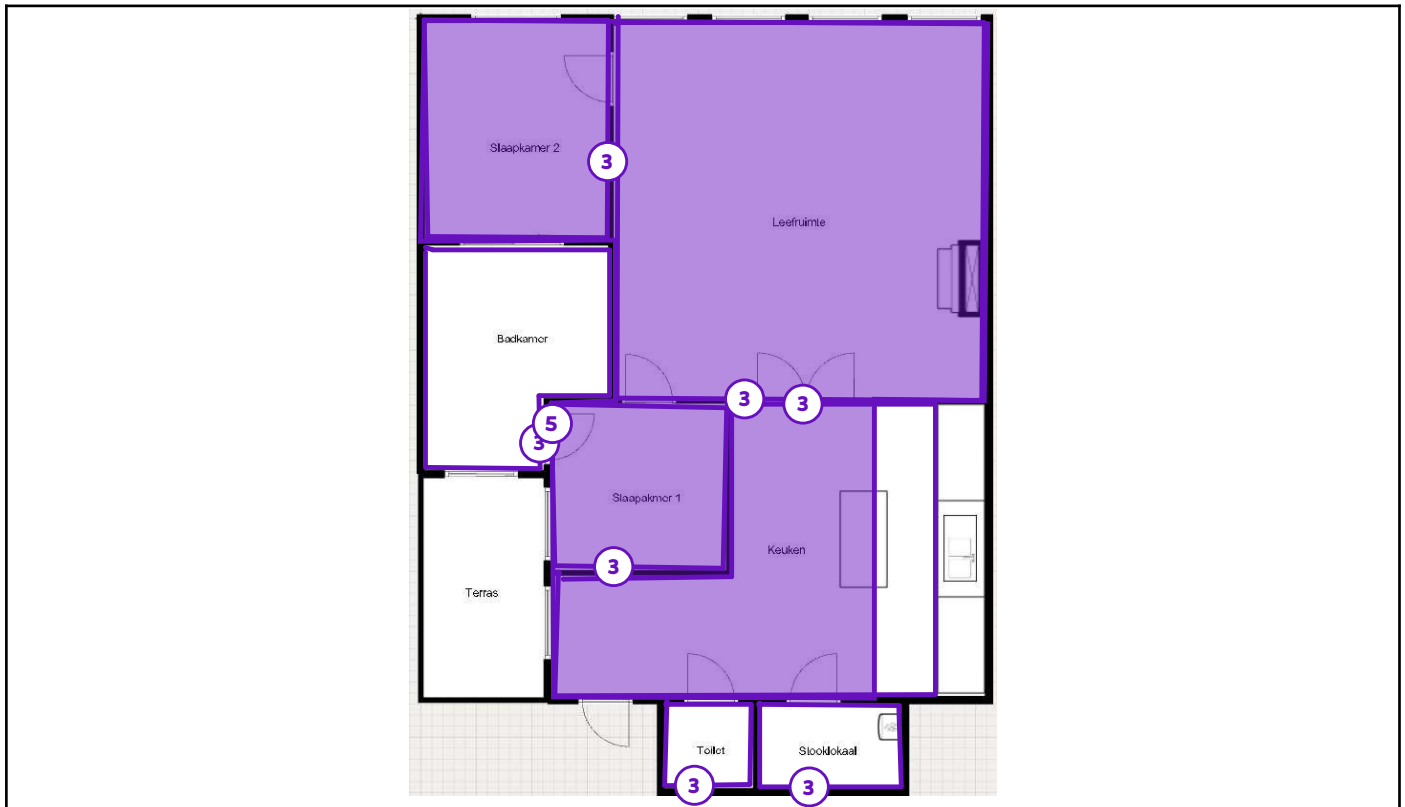
## Plan 1.3: Grondplan-vloeren

| Beschrijving | Type | Actie |
|---|---|---|
| 5. Vloeren in plaatmateriaal | Advies | - |

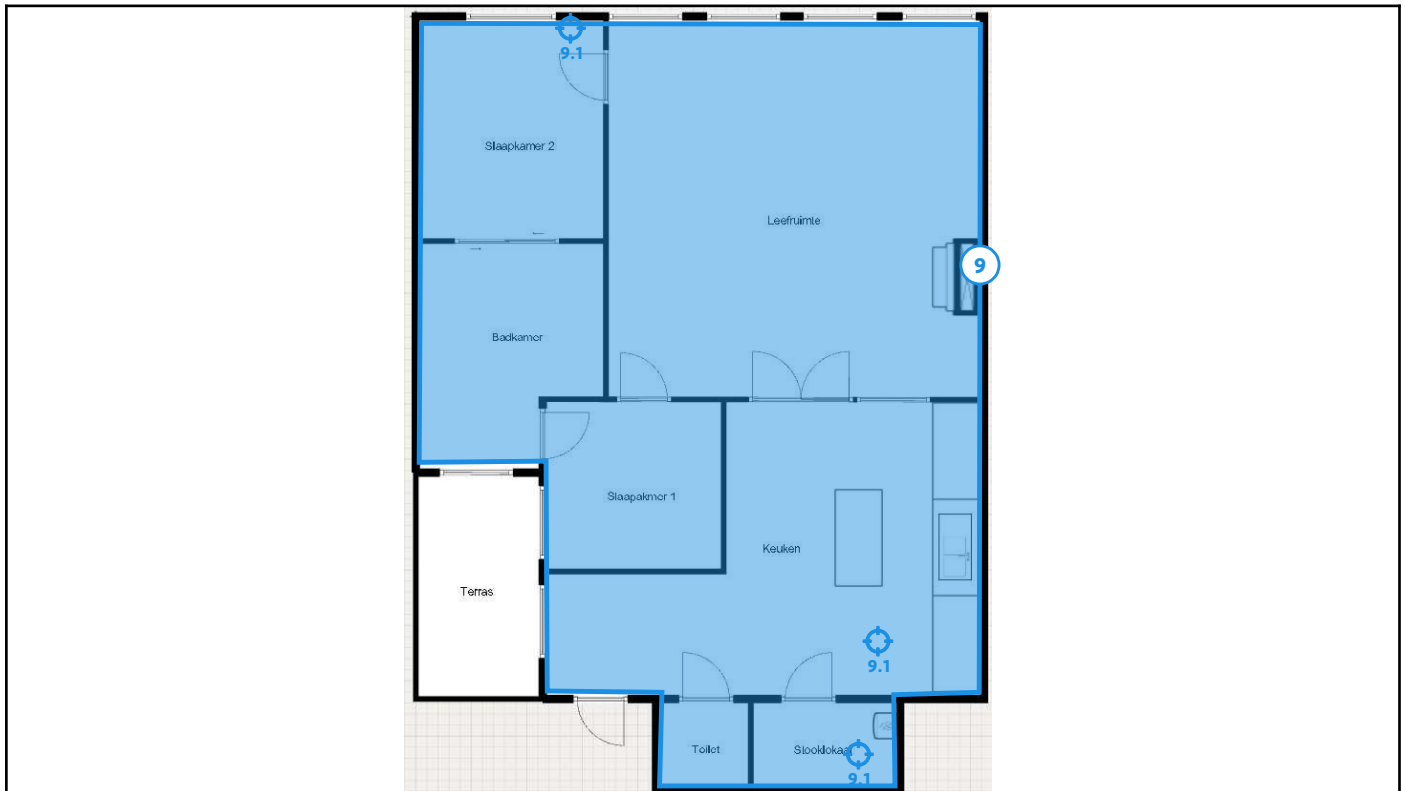
## Plan 1.4: Grondplan-plafond

| Beschrijving | Type | Actie |
|---|---|---|
| 9.1 Code: M02 | Mengmonster | - |
