# Asbestinventarisatetest

Drabstraat 45, 9000 Gent

Attestnummer : 20241030-000069.001

Uitgegeven op : 31.10.2024

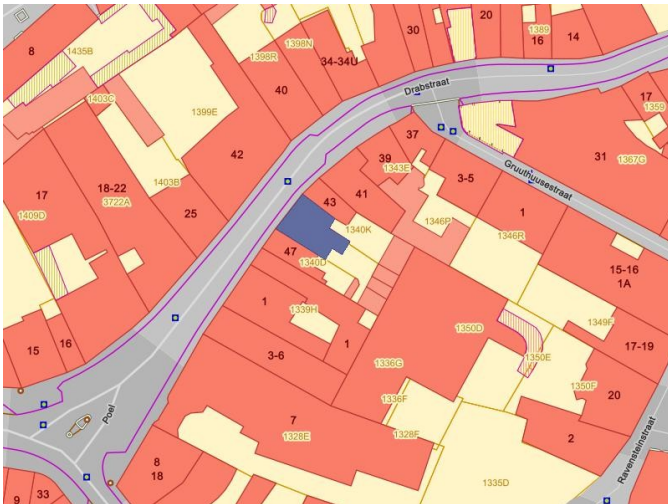
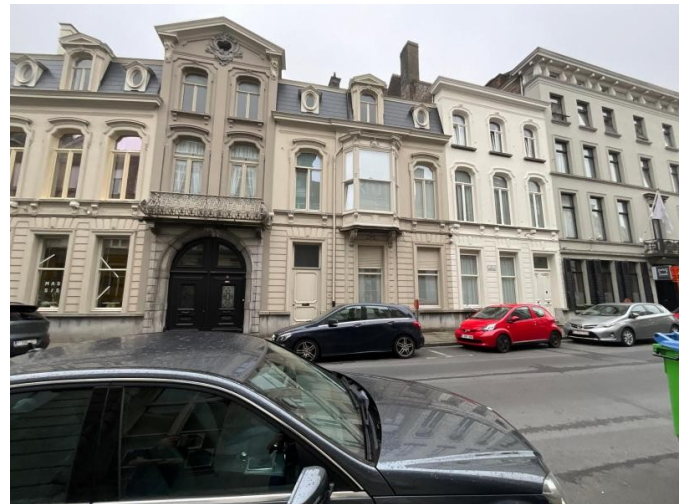
# Zone 1: Hoofdgebouw

Tijdens de inspectie vastgesteld:

- 1     **Asbestmateriaal**
- 0     Beperkingen
- 0     Uitsluitingen
- 0     Roerende goederen
- 0     Puin, steenslag, (water)bodem
- 2     **Adviezen**
- 3     **Geen asbest**

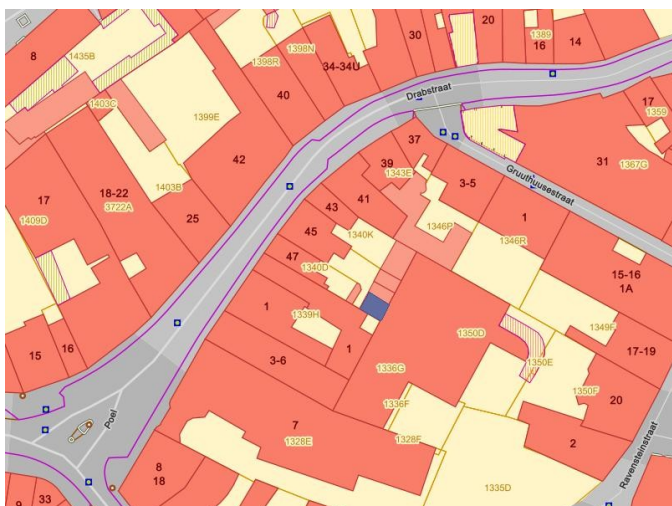
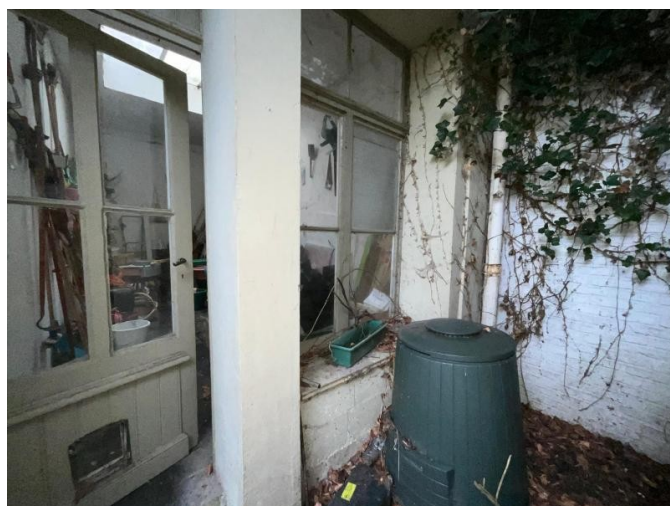
## Zone 4: Bijgebouw

Tijdens de inspectie vastgesteld:

**1 Asbestmateriaal**
