# Asbestinventarisatetest

Dublinstraat 37/0106, 9000 Gent

Attestnummer : **20260102-000121.000**

Uitgegeven op : **02.01.2026**

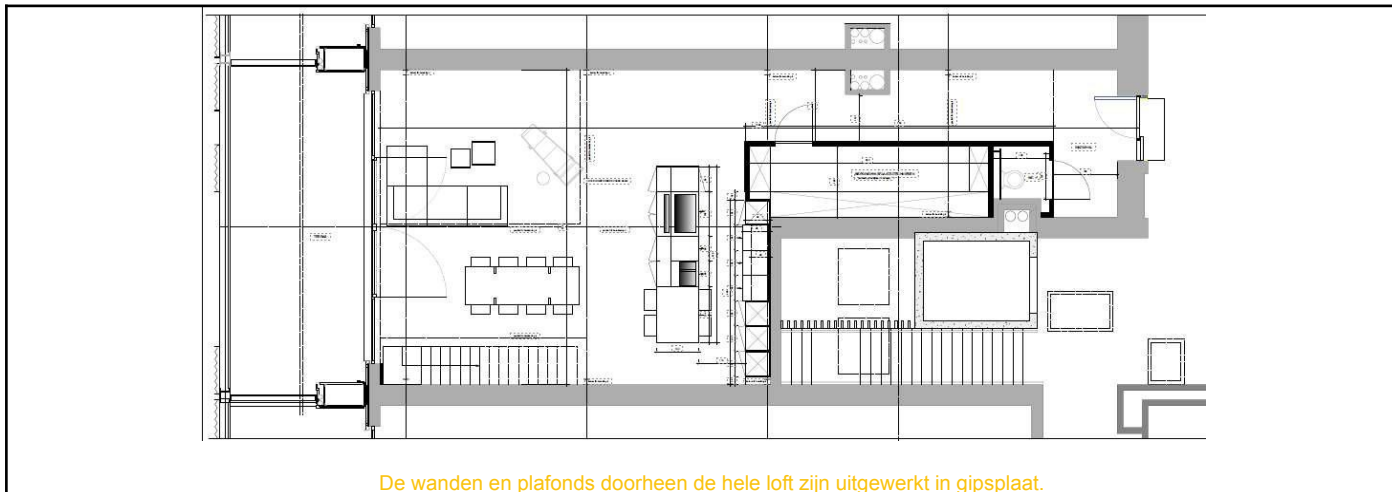
## Plan 1.2: Gelijkvloers plan

| Beschrijving | Type | Actie |
|---|---|---|
| 2. Gipsplaat wanden en plafonds | Advies | - |
