# Asbestinventarisat attest

Smidsestraat 50, 9000 Gent

Attestnummer : 20260713-000231.000

Eindconclusie:

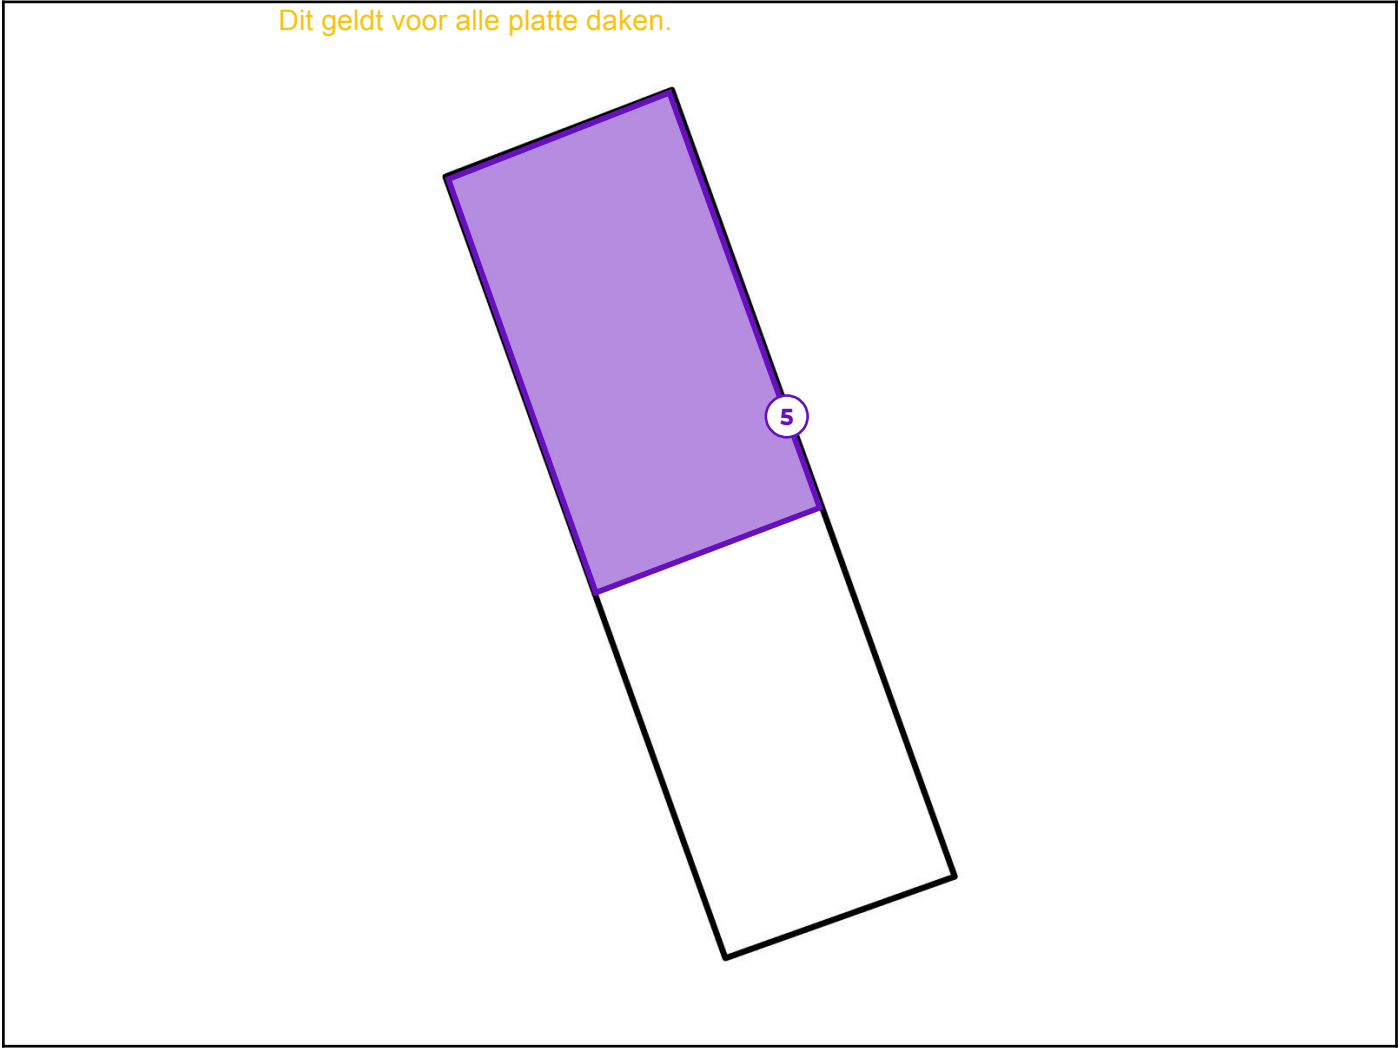
# Plan 1.10: Schema dakplan

| Beschrijving | Type | Actie |
|---|---|---|
| 2. Beperking: schouw niet inspecteerbaar | Beperking | - |
