# Asbestinventarisatattest

Bernard Spaelaan 10, 9000 Gent

Attestnummer : 20260315-000152.000

Uitgegeven op : 15.03.2026

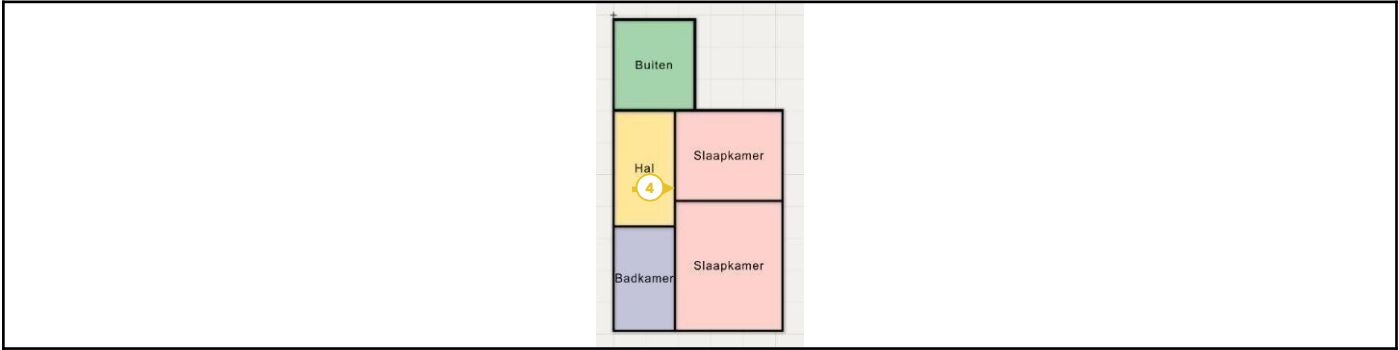
# Plan 1.11: niveau +2

| Beschrijving | Type | Actie |
|---|---|---|
| 4. Bakeliet schakelaar | Asbestmateriaal | Zorgvuldig beheren |

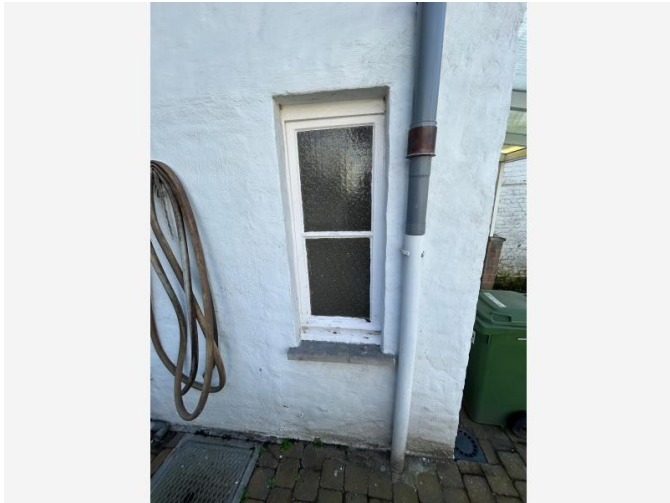
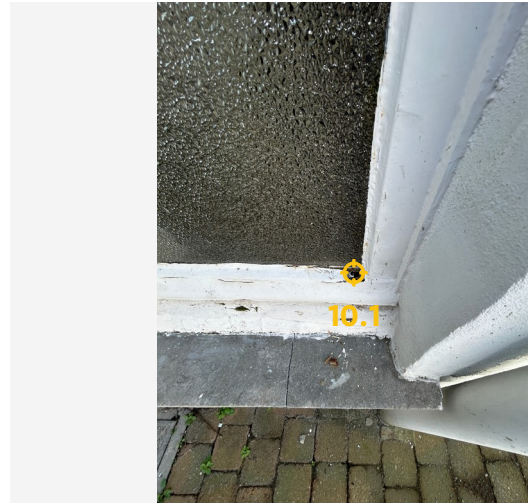
## Fiche 10: Kit aan de ramen (tussen glas en profiel)

Geen asbest

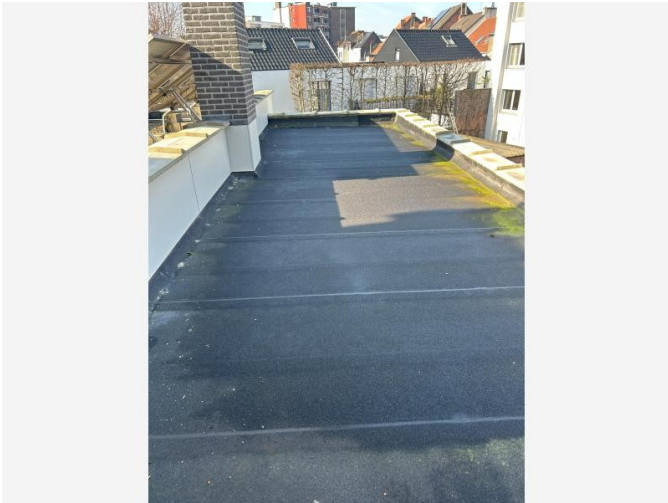
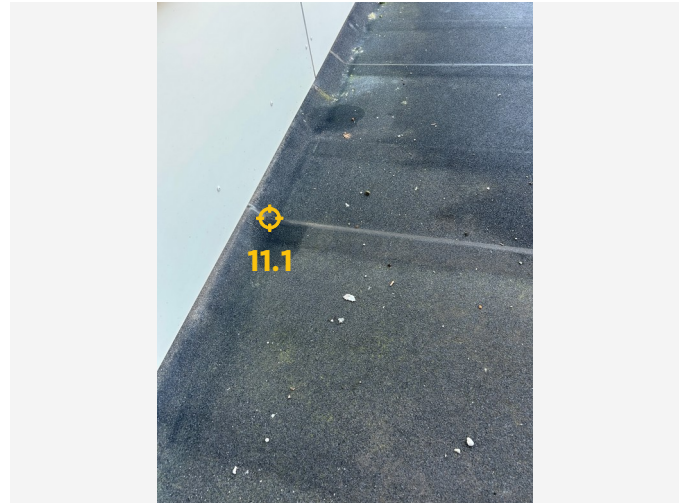
## Fiche 11: Roofing / bitumen met staalafname

Geen asbest

| Opmerking | <p>Aangegeven hoeveelheden en gewichten berusten louter op grove inschattingen en kunnen niet gebruikt worden in het kader van een meetstaat voor werken.</p> <p>Om lekschade te vermijden werd enkel de toplaag bemonsterd.</p> <p>Bij afbraak of renovatie moeten de onderliggende lagen, tot op de primaire drager, gecontroleerd worden op asbestverdachte materialen.</p> |

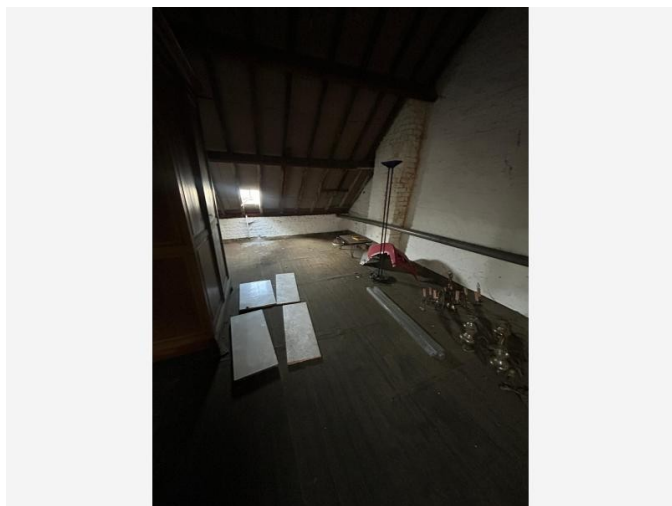
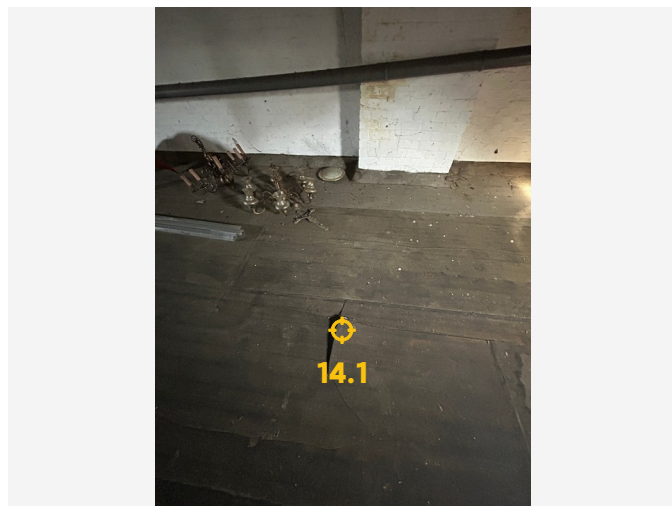
## Fiche 14: Bitumen vloer met staalafname

Geen asbest

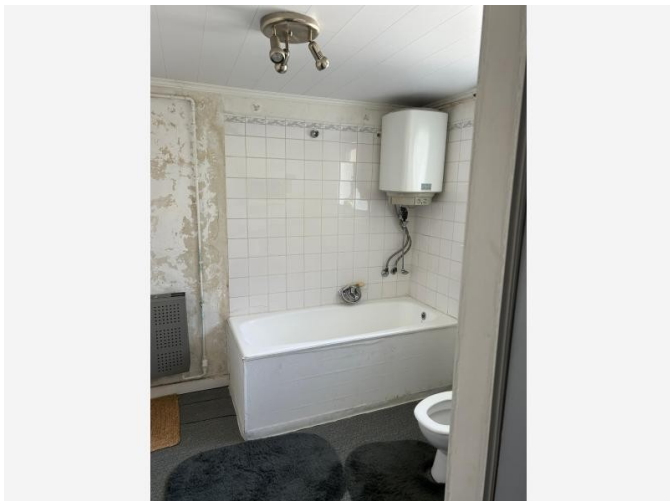
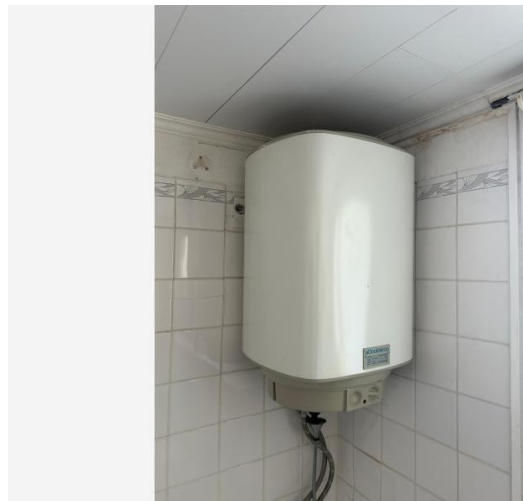
## Fiche 18: Onderdelen aan de stookketel

| Beschrijving | Notitie | Terug te vinden op plannen |
|---|---|---|
| Fiche 18: Onderdelen aan de stookketel | De materialen aan de stookketel werden gecontroleerd: dichtingen, isolerend materiaal....<br><br>Er werden geen asbestverdachte materialen waargenomen langs het exterieur.<br><br>Wees waakzaam bij afbraak, voor inwendige materialen. | Plan 1.5: niveau 0<br>Plan 1.7: niveau +1<br>Plan 1.8: niveau +1<br>Plan 1.9: niveau +2<br>Plan 1.10: niveau +2 |
