# Asbestinventarisatetest

Koning Albertlaan 30, 9000 Gent

Attestnummer : **20260917-000171.000**

**Asbestveilig** (maar mogelijk niet asbestvrij)

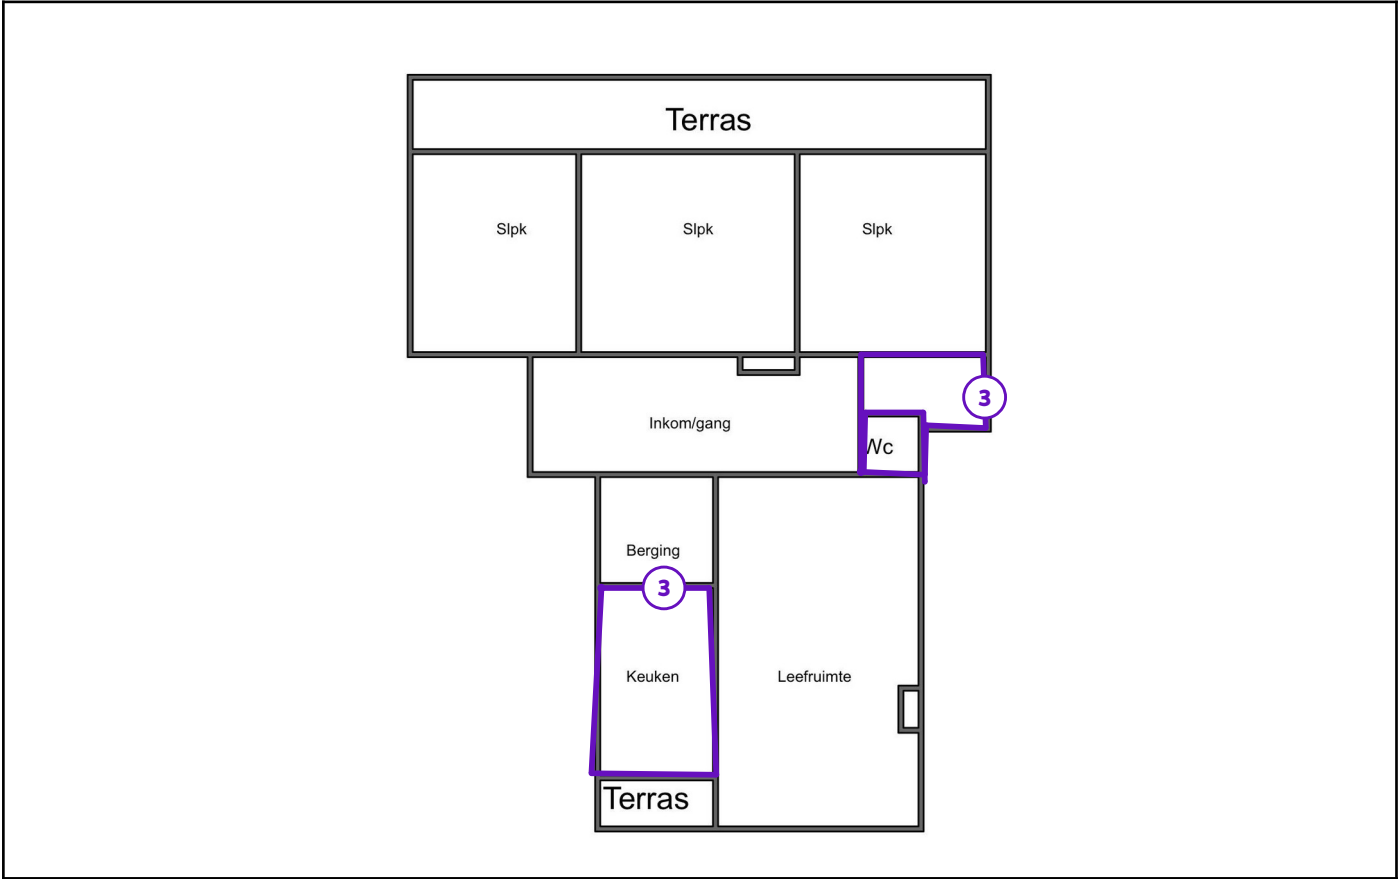
# Plan 1.4: Schema appartement

| Beschrijving | Type | Actie |
|---|---|---|
| 3. Lijm achter faiancetegels | Advies | - |
