# Asbestinventarisatetest

Baarleboslaan 34, 9031 Gent

Attestnummer : **20260912-000037.000**

**Asbestveilig** (maar mogelijk niet asbestvrij)

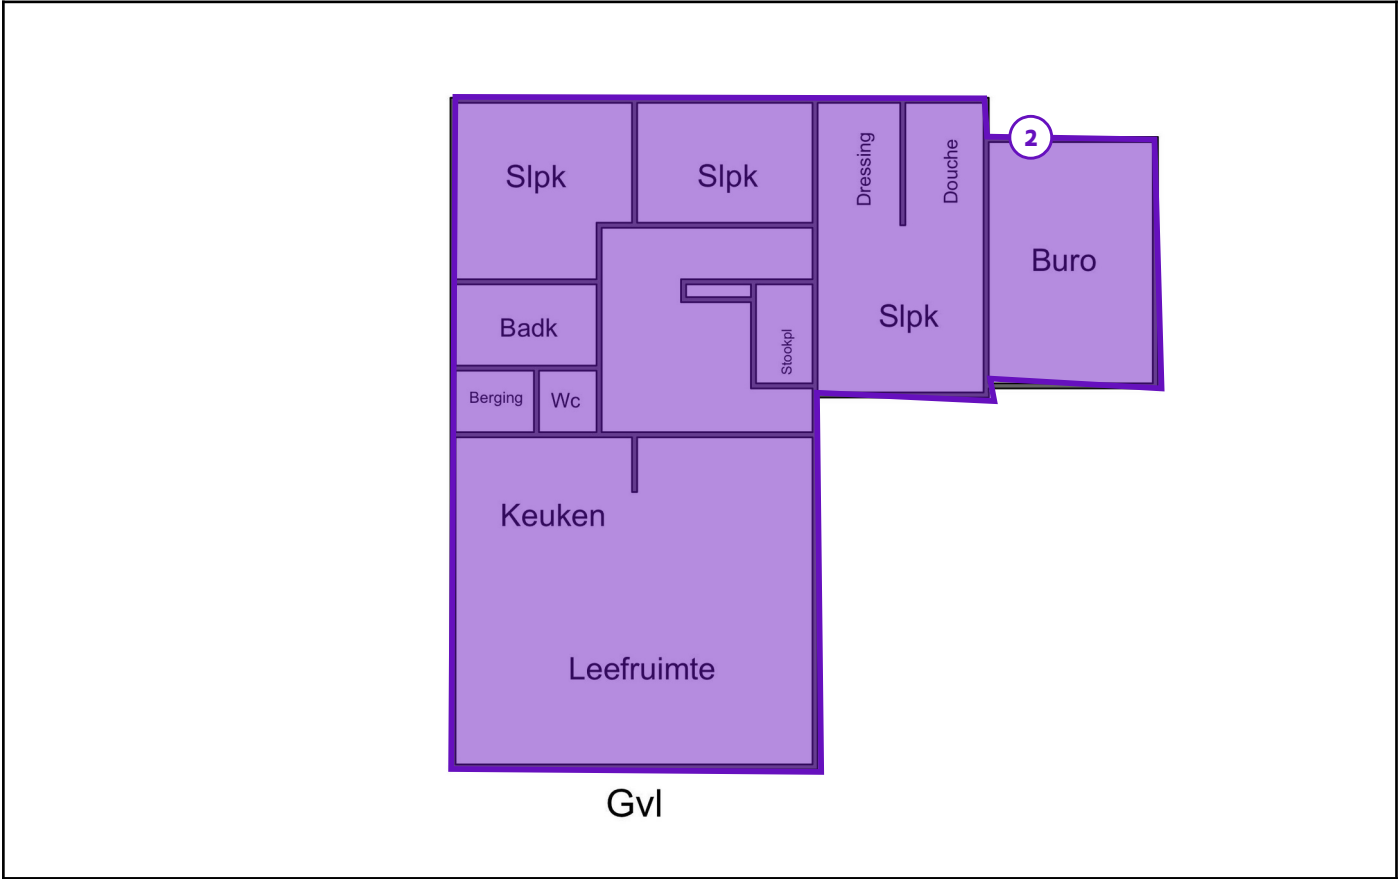
# Plan 1.1: Schema woning

| Beschrijving | Type | Actie |
|---|---|---|
| 2. Plafonds: gipskarton beplating | Advies | - |

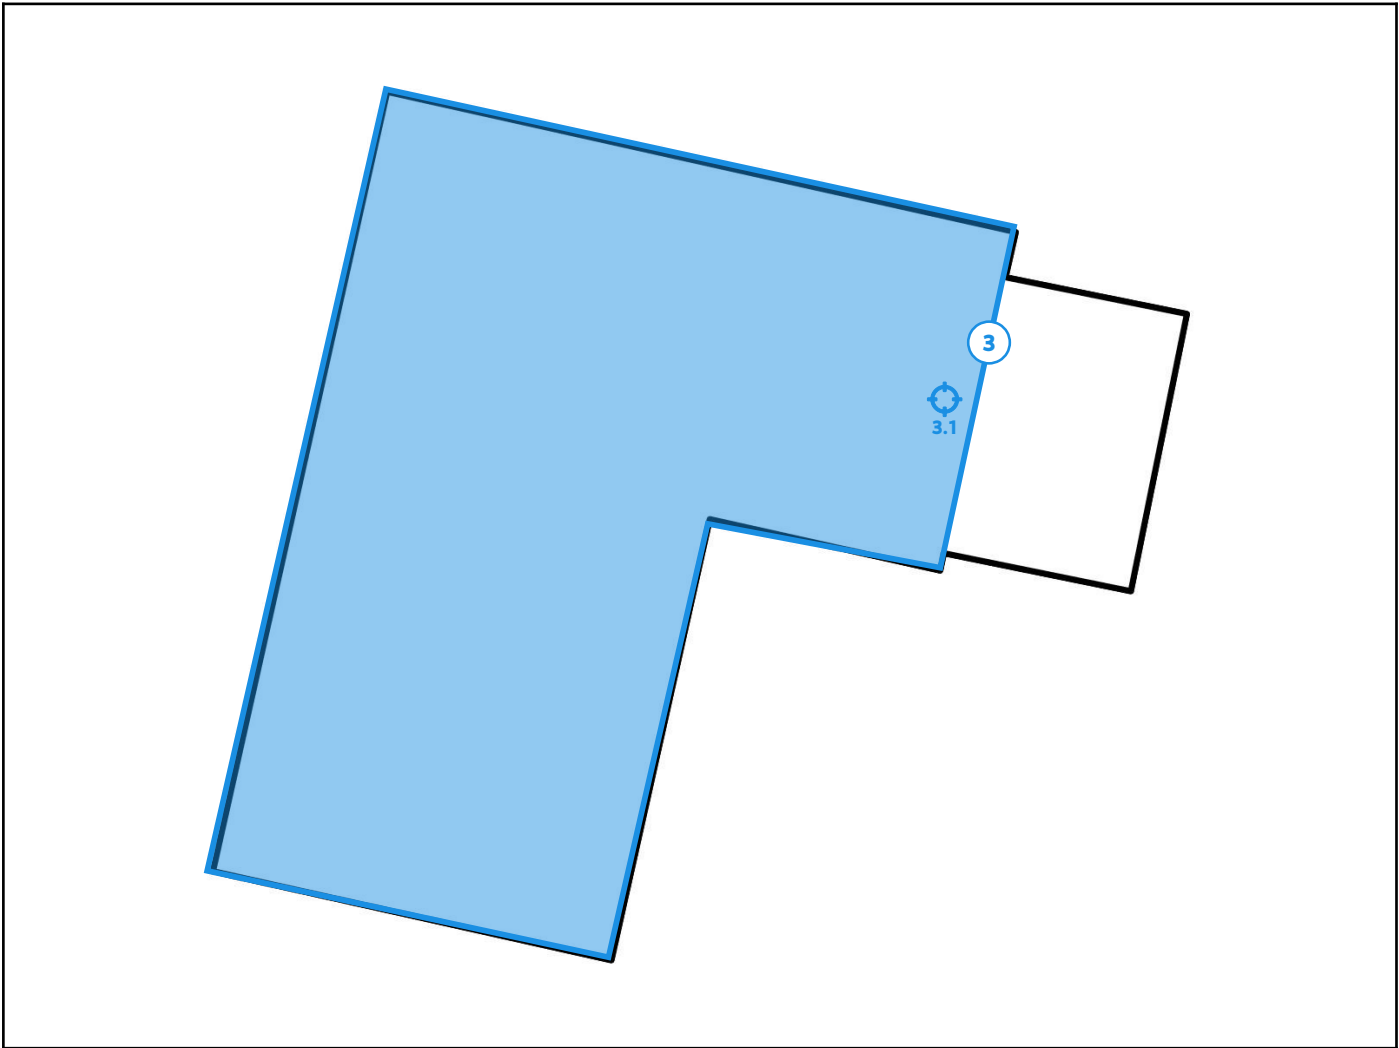
# Plan 1.3: Schema zolder en dakplan

| Beschrijving | Type | Actie |
|---|---|---|
| 1. Beperking: schouw niet inspecteerbaar | Beperking | - |

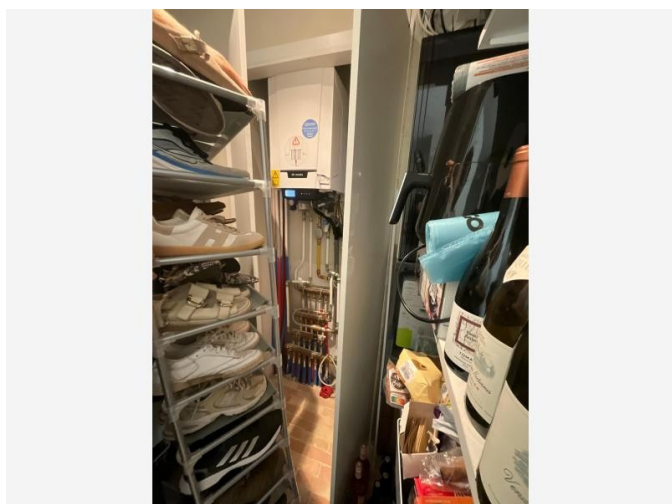
Situeringfoto

## Fiche 9: Materialen aan de stookketel
