# Asbestinventarisatetest

Vijvermeerspark 24, 9000 Gent

Attestnummer : 20240516-000391.000

**Niet-asbestveilig**

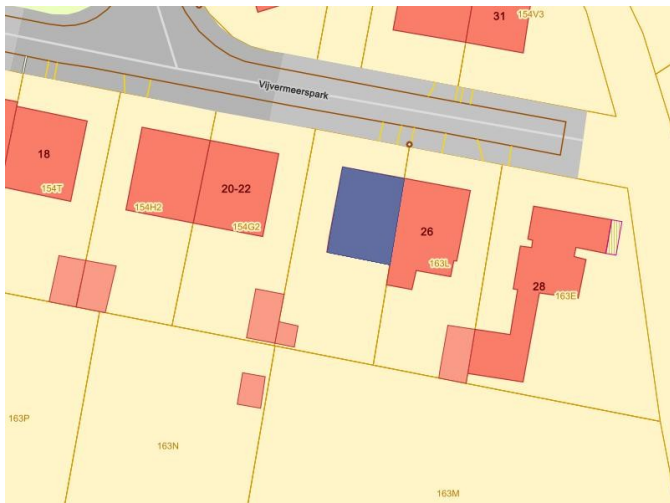
# Zone 1: Hoofdgebouw

**2 Asbestmaterialen**

**2 Geen asbest**

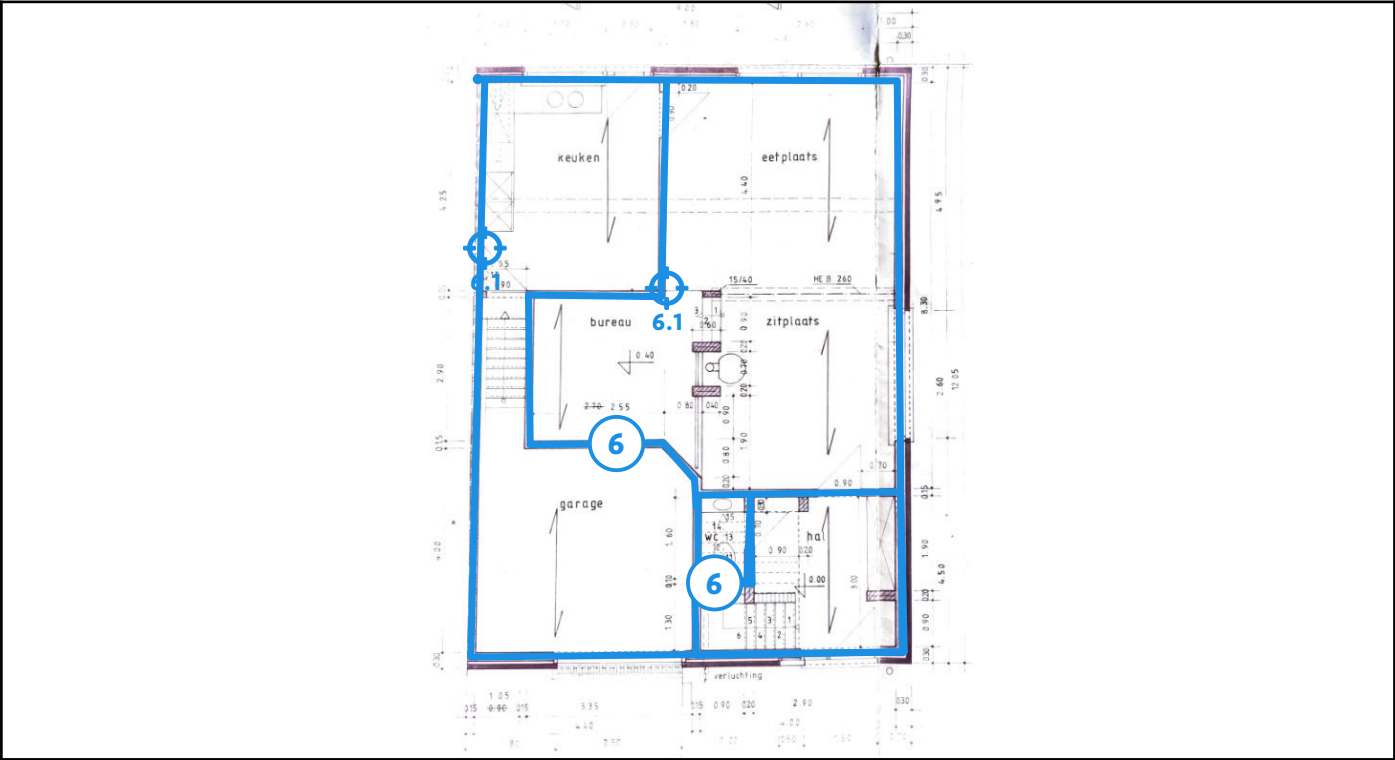
# Plan 1.1: Gelijkvloers pleisterwerk wanden

| Beschrijving | Type | Actie |
|---|---|---|
| 6.1 Code: MM01 | Mengmonster | - |

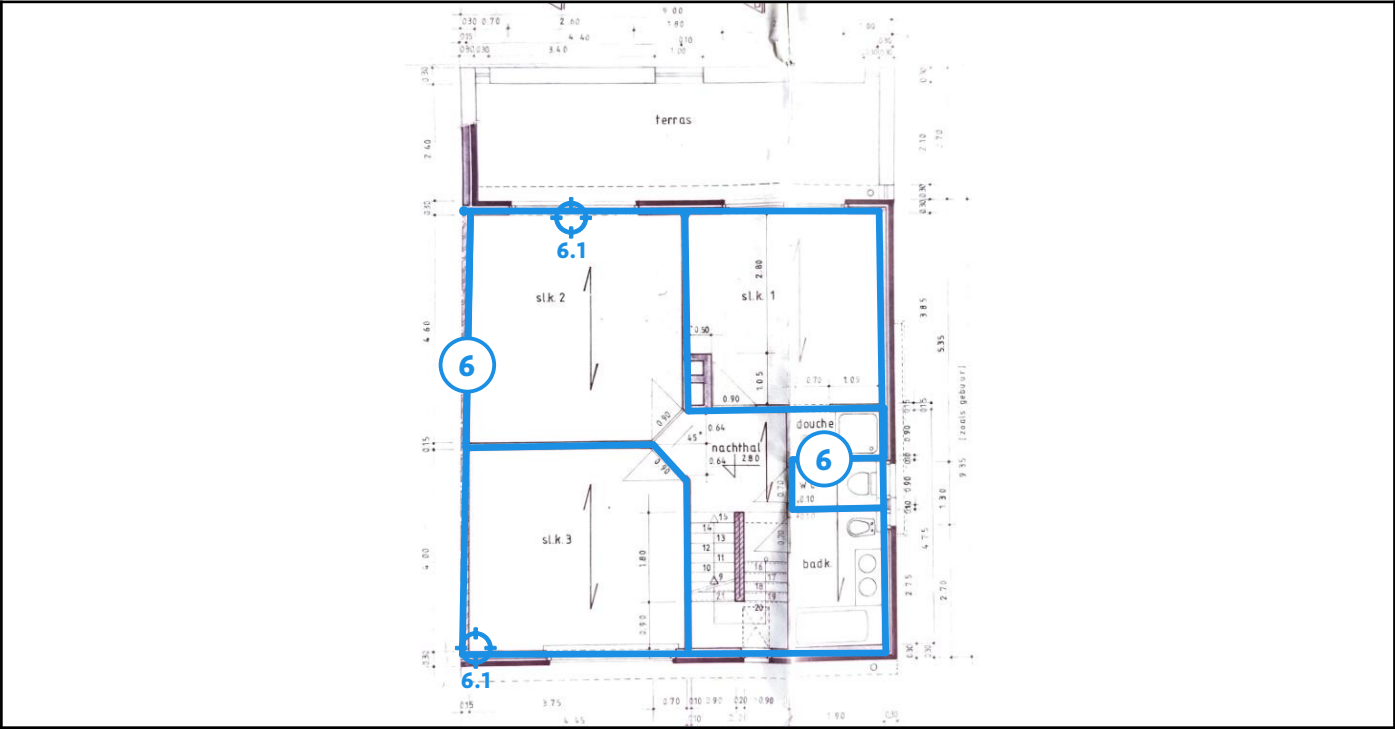
# Plan 1.4: Verdiep +1 pleisterwerk wanden

| Beschrijving | Type | Actie |
|---|---|---|
| 6.1 Code: MM01 | Mengmonster | - |

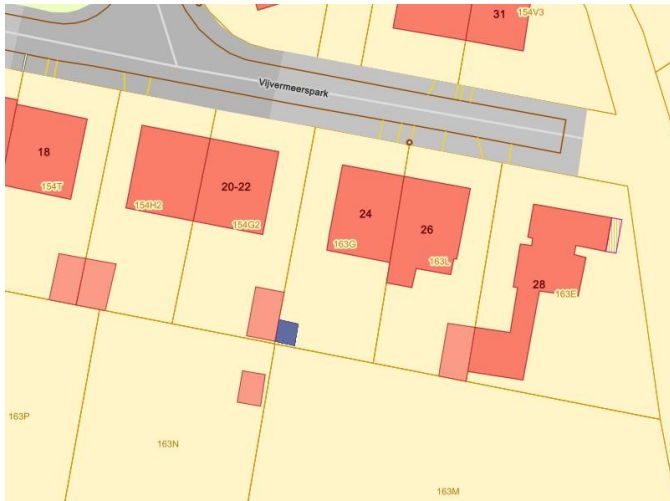
## Zone 2: Tuinhuis

### 1 Asbestmateriaal
