# Asbestinventarisatetest

Oudevest 59, 9000 Gent

Attestnummer : **20260527-000057.000**

Uitgegeven op : **27.05.2026**

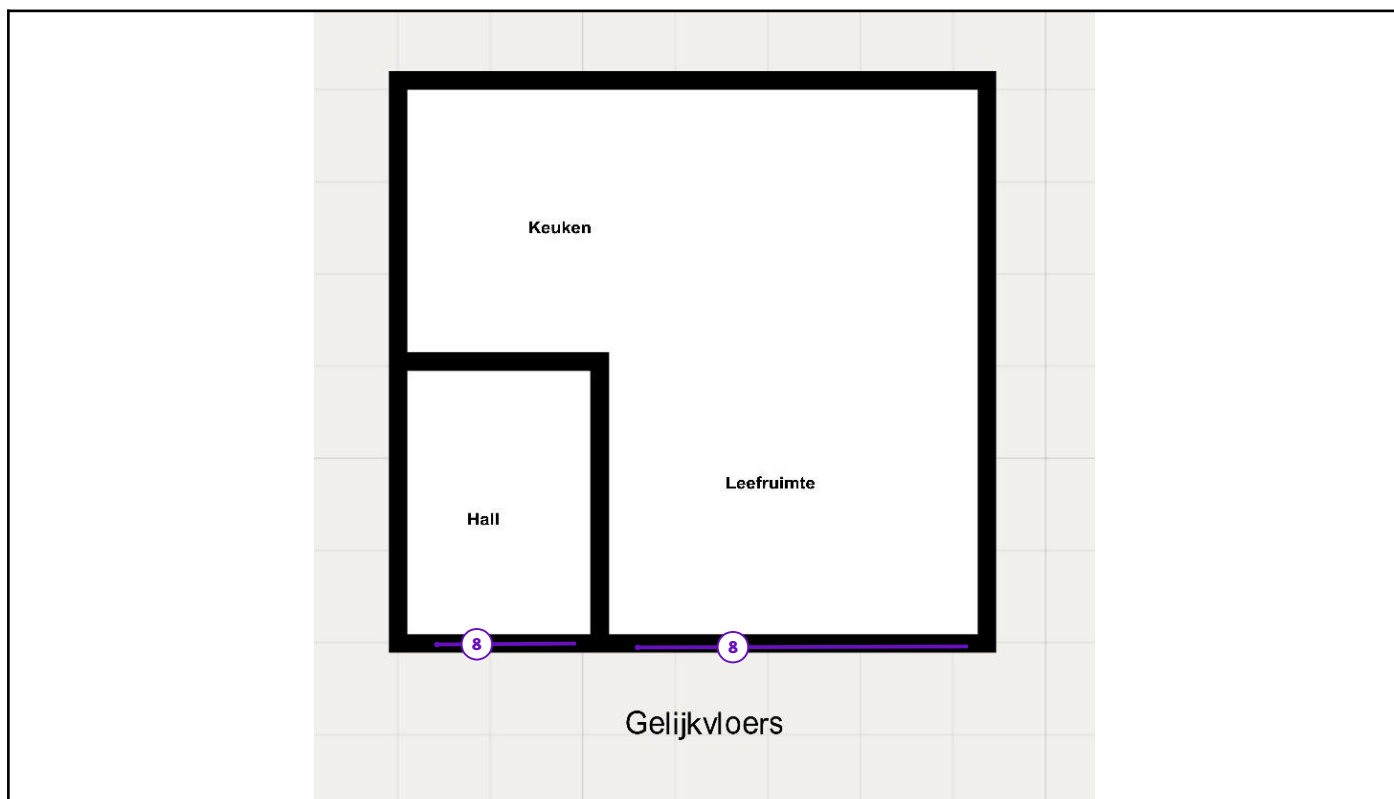
## Plan 1.4: +0

| Beschrijving | Type | Actie |
|---|---|---|
| 8. VP: Afkitting schrijnwerk | Overige ruimte of materiaal | - |

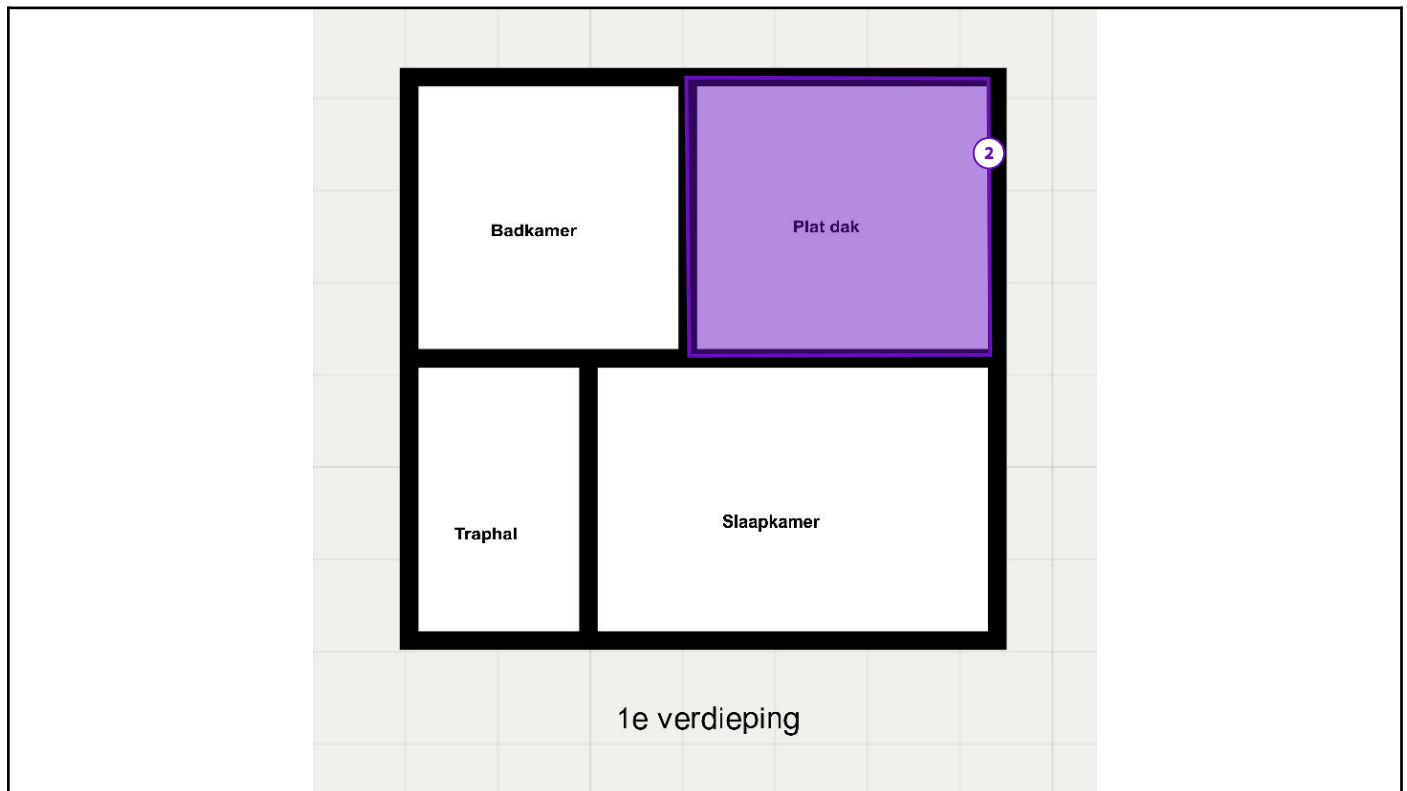
## Plan 1.6: +1

| Beschrijving | Type | Actie |
|---|---|---|
| 2. Beperking: Dak niet inspecteerbaar | Beperking | - |

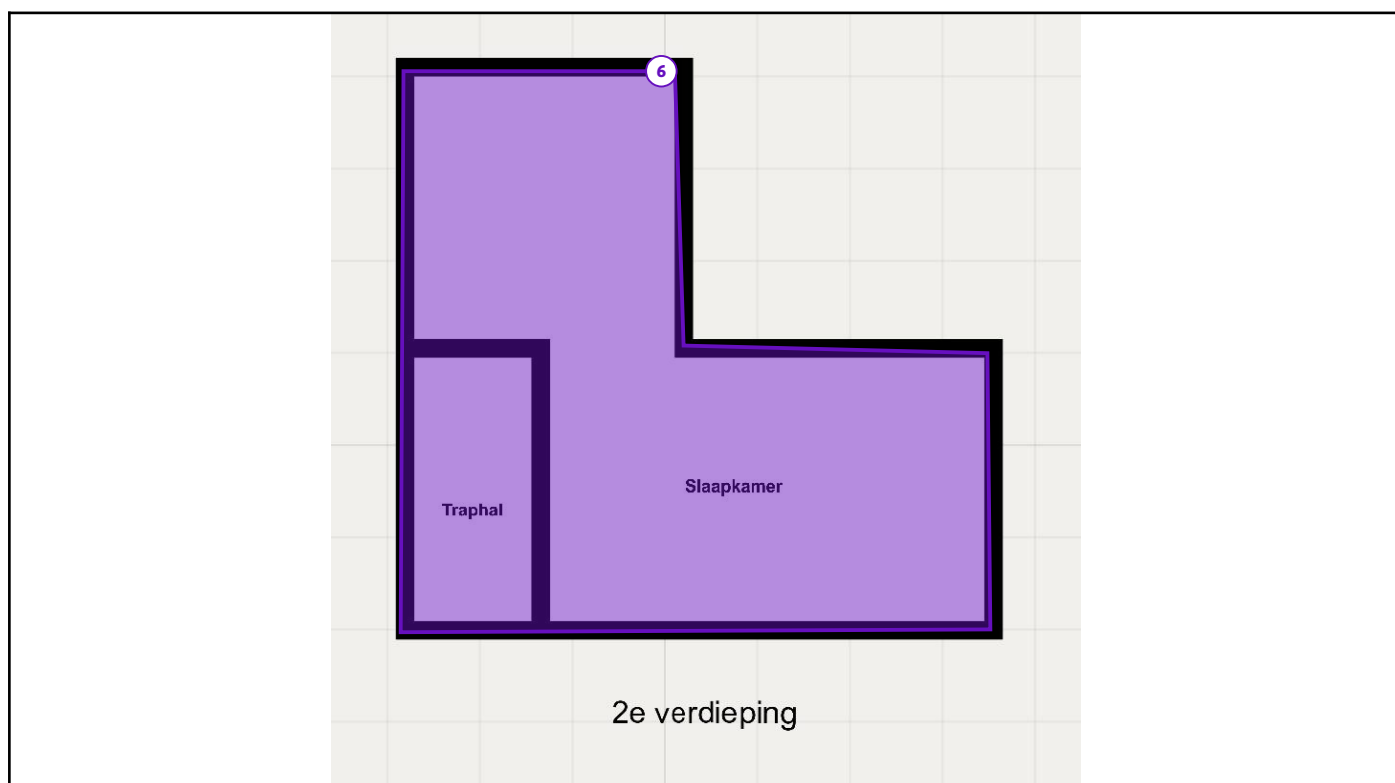
## Plan 1.7: +2

| Beschrijving | Type | Actie |
|---|---|---|
| 6. VP: Onderdak in kunststof | Overige ruimte of materiaal | - |

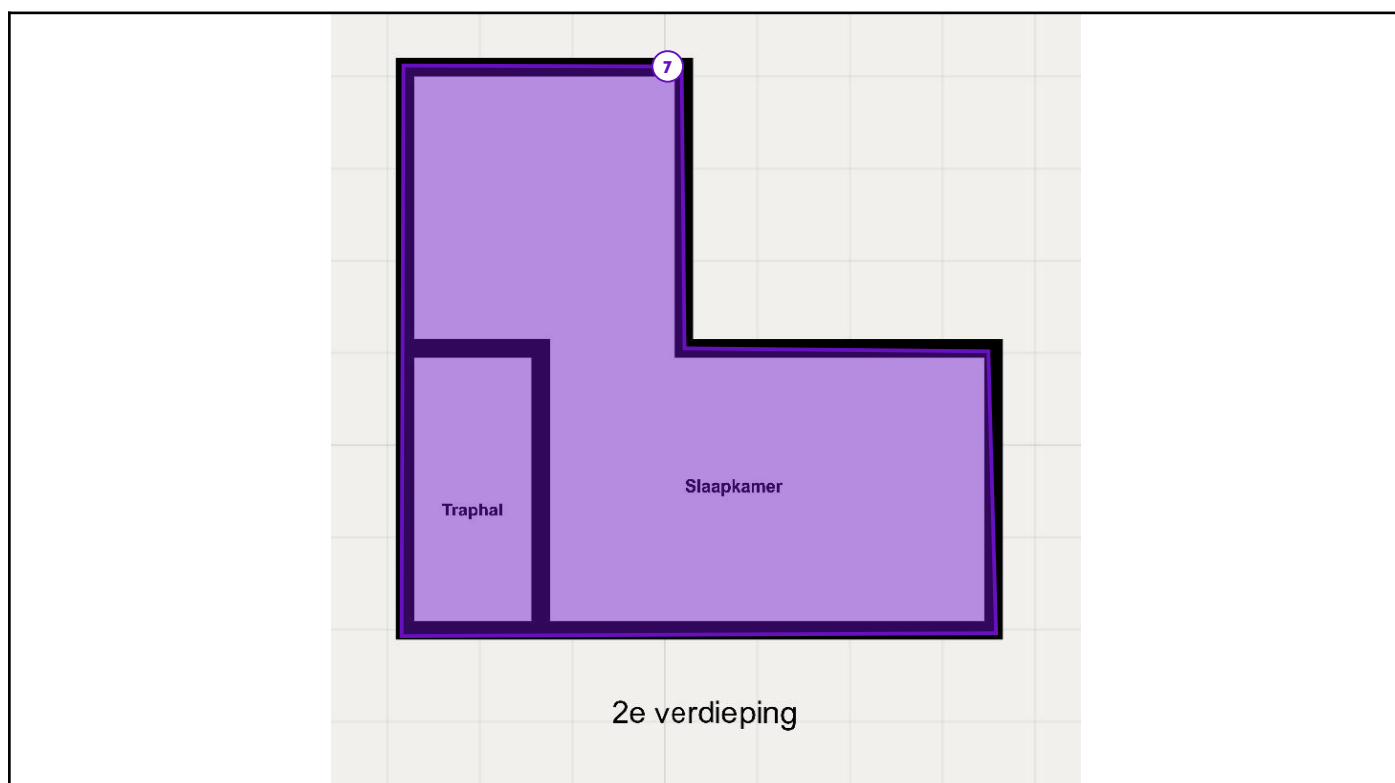
## Plan 1.8: +2

| Beschrijving | Type | Actie |
|---|---|---|
| 7. VP: Dakpannen | Overige ruimte of materiaal | - |
